***AUSWIRKUNGEN DES AUFBEREITUNGSPROZESSES AUF  
MIKROCHIRURGISCHE INSTRUMENTE***

Inaugural – Dissertation  
zur Erlangung des Doktorgrades  
der Zahnmedizin

vorgelegt von  
***Raphaela Berto***

2016

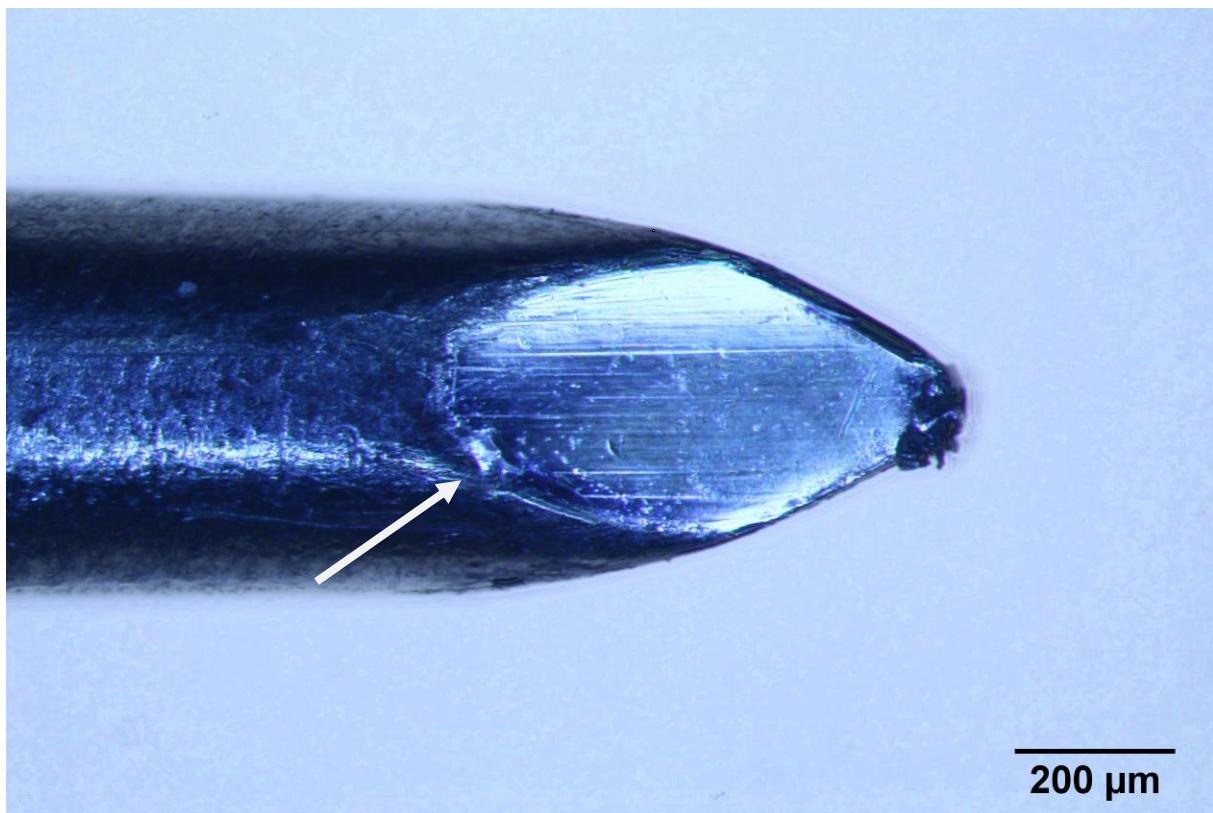
**Abbildung 10: Perforator (226605) bei 63-facher Vergrößerung mit erkennbarem Feuchtigkeits-tropfen an der Instrumentenspitze nach dem 24sten Aufbereitungszyklus**

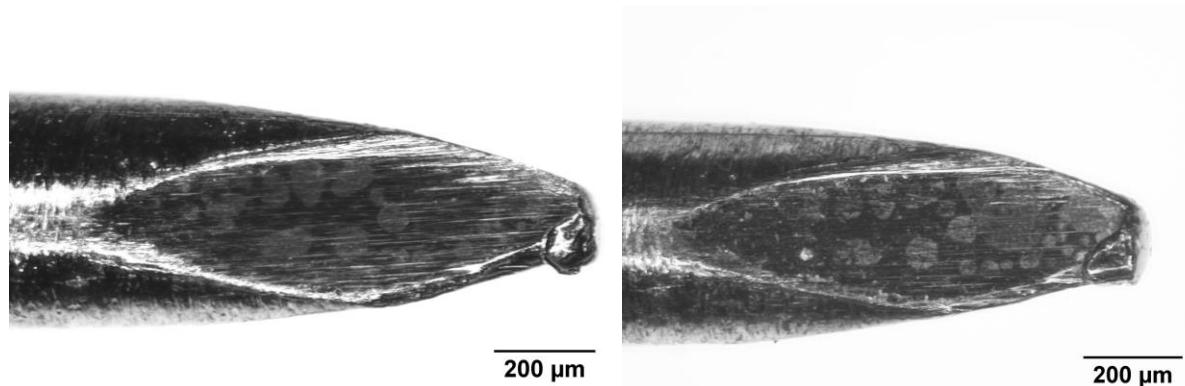
**Abbildung 11:** Links: Aufnahme des Perforators 226604 nach dem 8ten Aufbereitungszyklus bei 80-facher Vergrößerung. Rechts: Aufnahme des Perforators 226604 nach dem 24sten Aufbereitungszyklus bei 80-facher Vergrößerung. Beim Vergleich der beiden Bilder fällt auf, dass sich zumindest einige der Flecken auf der Instrumentenoberfläche entsprechen.

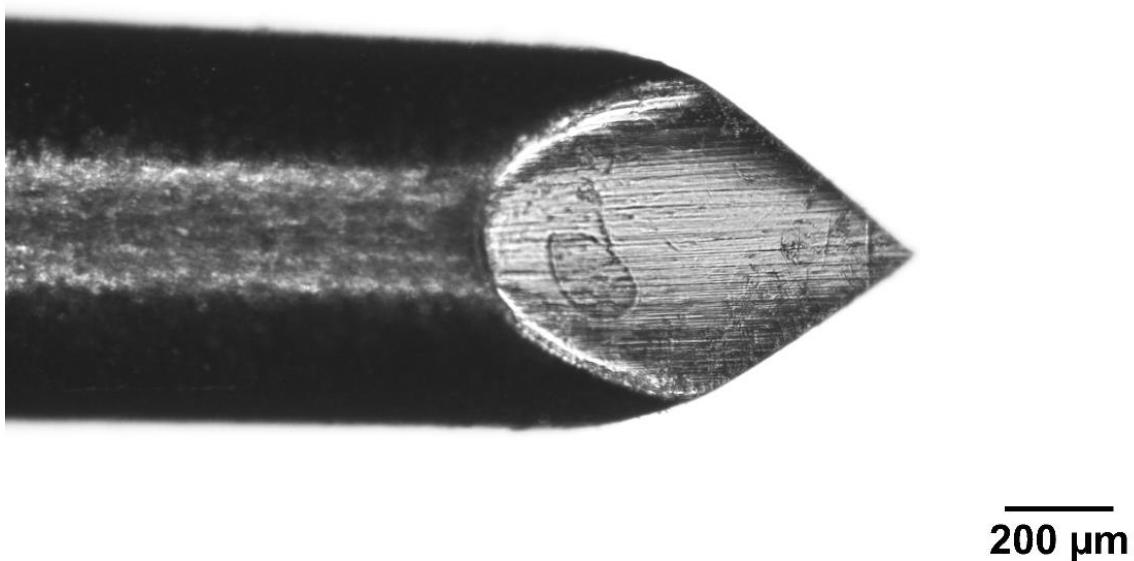
**Abbildung 12: Oberflächliche Verkratzungen an der Instrumentenspitze am Perforator 226607 am fabrikneuen Instrument.**

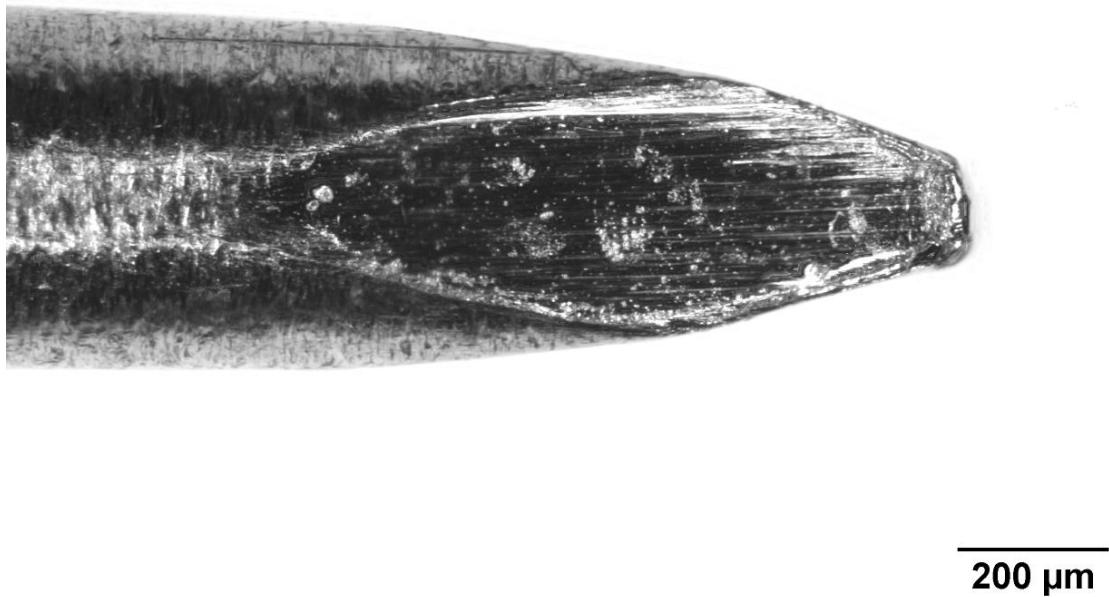
**Abbildung 15: Instrument 226604 am Ende des Experiments bei 63-facher Vergrößerung: auf der Oberfläche der Instrumentenoberfläche sind großflächig Verkratzungen zu sehen.**

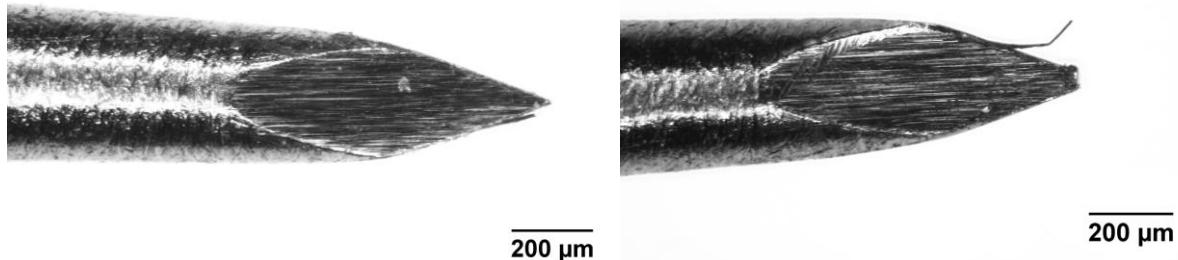
**Abbildung 25:** Instrument 226600 vor (links) und nach (rechts) dem vierten Aufbereitungsdurchgang (Datum: 09.08.2013) ohne entsprechende Schutzhülse bei 63-facher Vergrößerung. Auf dem rechten Bild sind deutlich die abgeknickte Perforatorspitze und Beschädigungen im Bereich der Arbeitskanten zu erkennen.

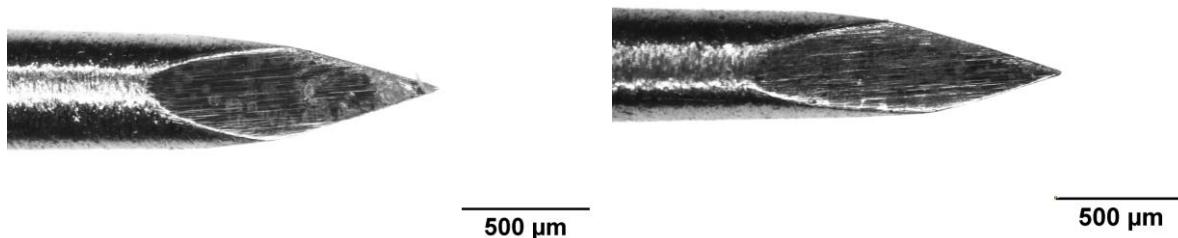
**Abbildung 26:** Instrument 226604 vor (links) und nach (rechts) dem vierten Aufbereitungsdurchgang (09.08.2013) mit entsprechender Schutzhülse bei 40-facher Vergrößerung. Im direkten Vergleich zu Perforator 226600 (Vgl. Abbildung 25), bei dem im selben Durchgang die Schutzhülse gefehlt hat, sieht man hier die noch intakte Instrumentenspitze. Dies ist ein Hinweis auf die wichtige Rolle der Schutzhülse für den Schutz der Instrumente.

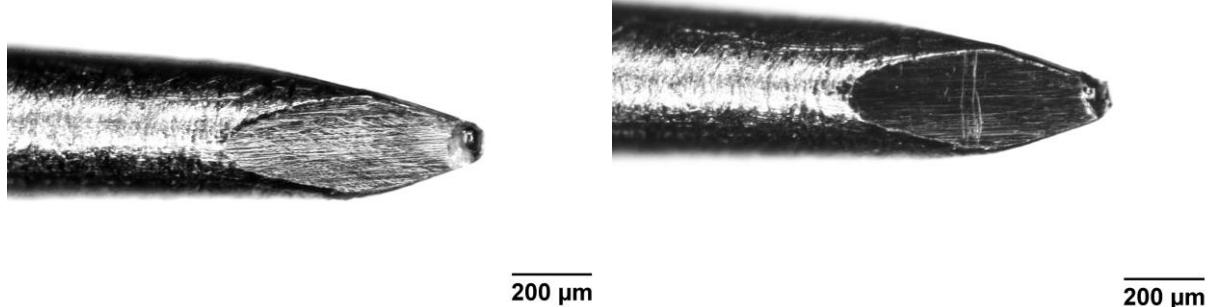
**Abbildung 27:** Instrument 226600 bei 63-facher Vergrößerung vor (links) und nach (rechts) dem 18. Aufbereitungsvorgang (Datum 30.09.2013) ohne entsprechende Schutzhülse. Rechts sind

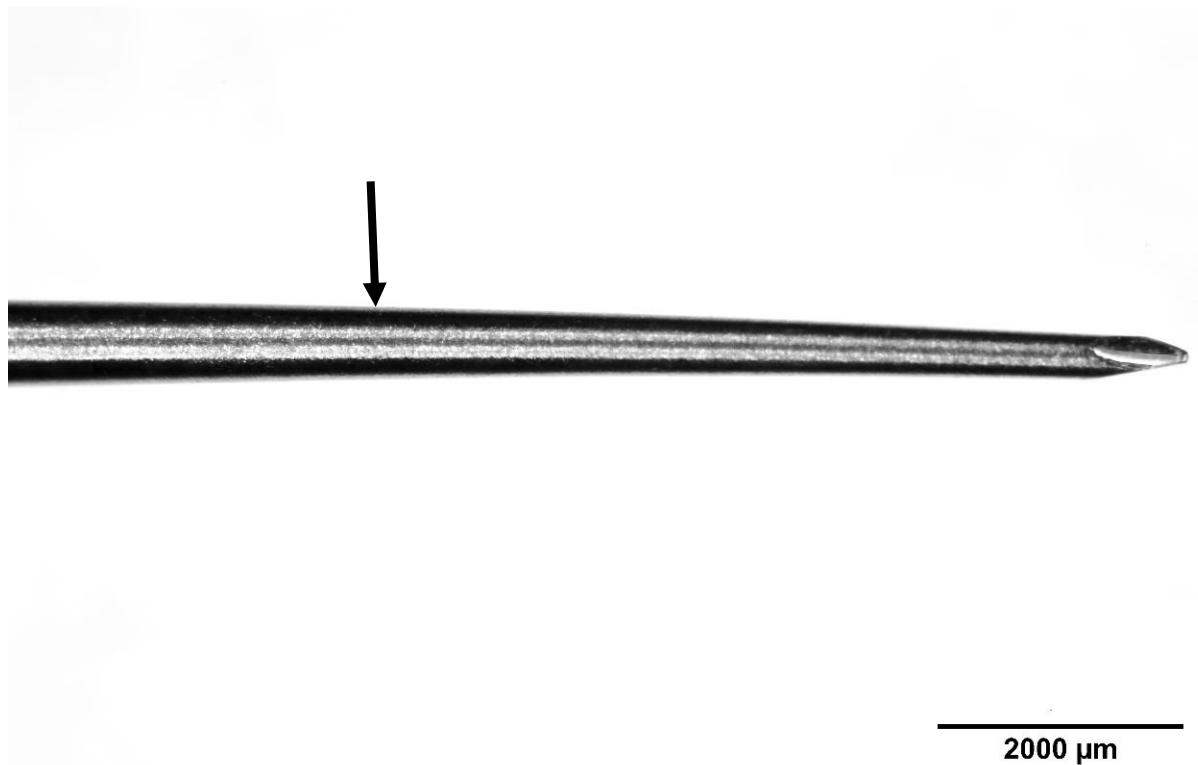
**Abbildung 37: Perforator 226604 bei 10-facher Vergrößerung: Leichte Krümmung des Instrumentenschafts nach dem 17ten Durchgang (Datum: 24.09.2013)**

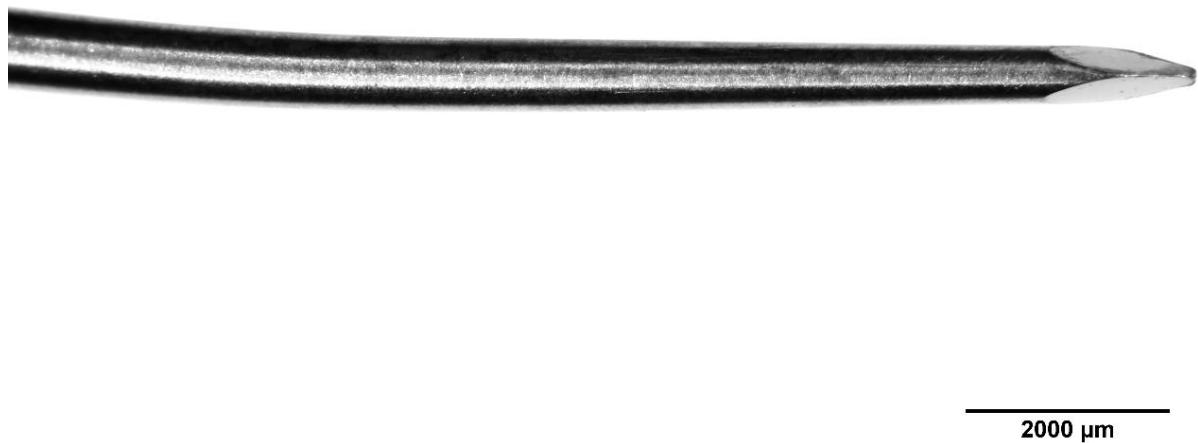
**Abbildung 38: Perforator 226606 bei 10-facher Vergrößerung: Knick des Instrumentenschafts nach dem 27ten Durchgang (Datum: 05.03.2014)**

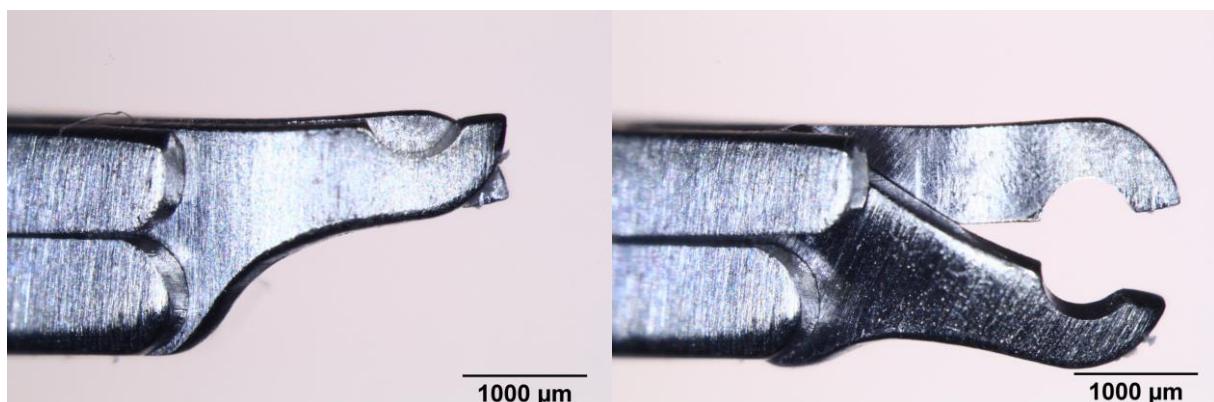
**Abbildung 39: Instrument 222720 in geschlossenem (Bild links) und geöffnetem (Bild rechts) Zustand bei 20-facher Vergrößerung nach dem 15. Aufbereitungszyklus (Datum: 23.09.2013). An der Instrumentenspitze ist eine Verschmutzung zu erkennen, die wie weiße Kunststoffspäne scheint.**

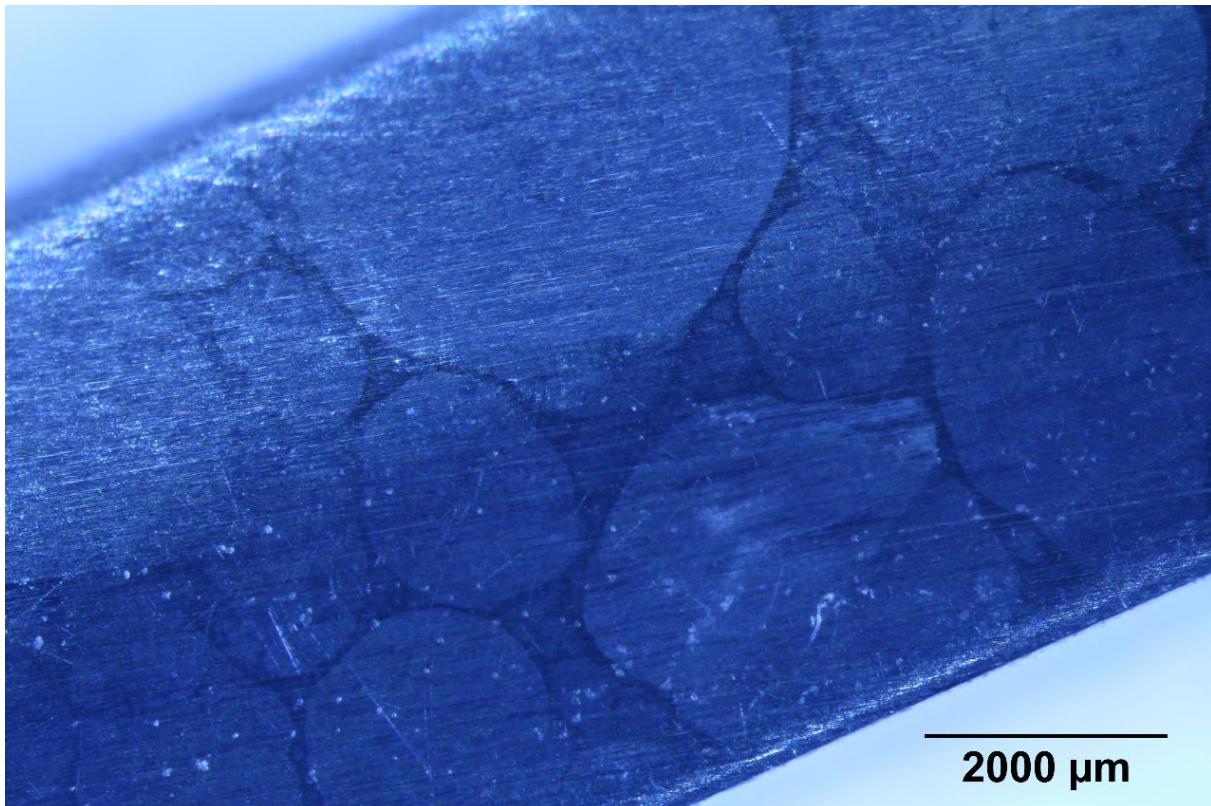
**Abbildung 40: Flecken am Instrumentengriffs des Zängchens Nr. 221111 nach dem 27ten Aufbereitungszyklus (Datum: 05.03.2014) bei 10-facher Vergrößerung**

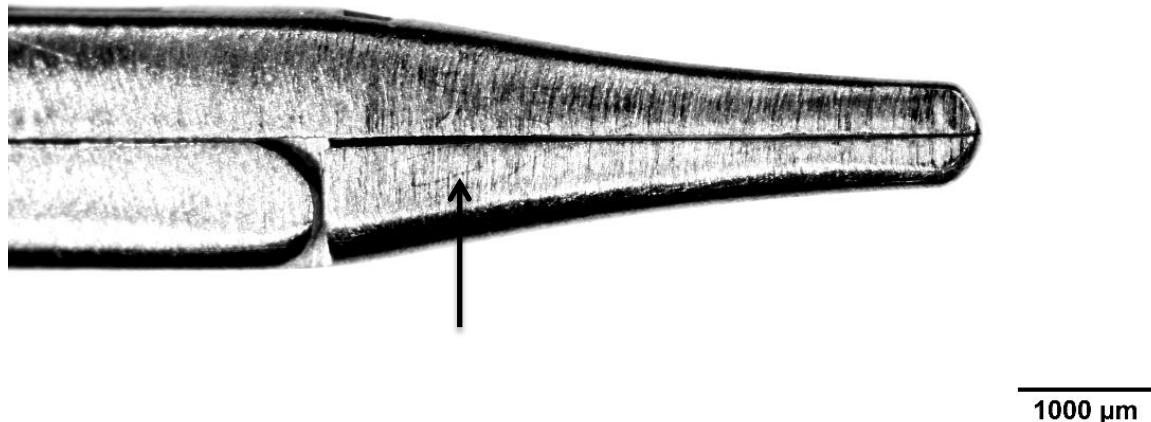
**Abbildung 41: Instrument 221111 mit sichtbaren Verkratzungen nach dem dreißigsten Sterilisationsdurchgang (Datum: 14.03.2014)**

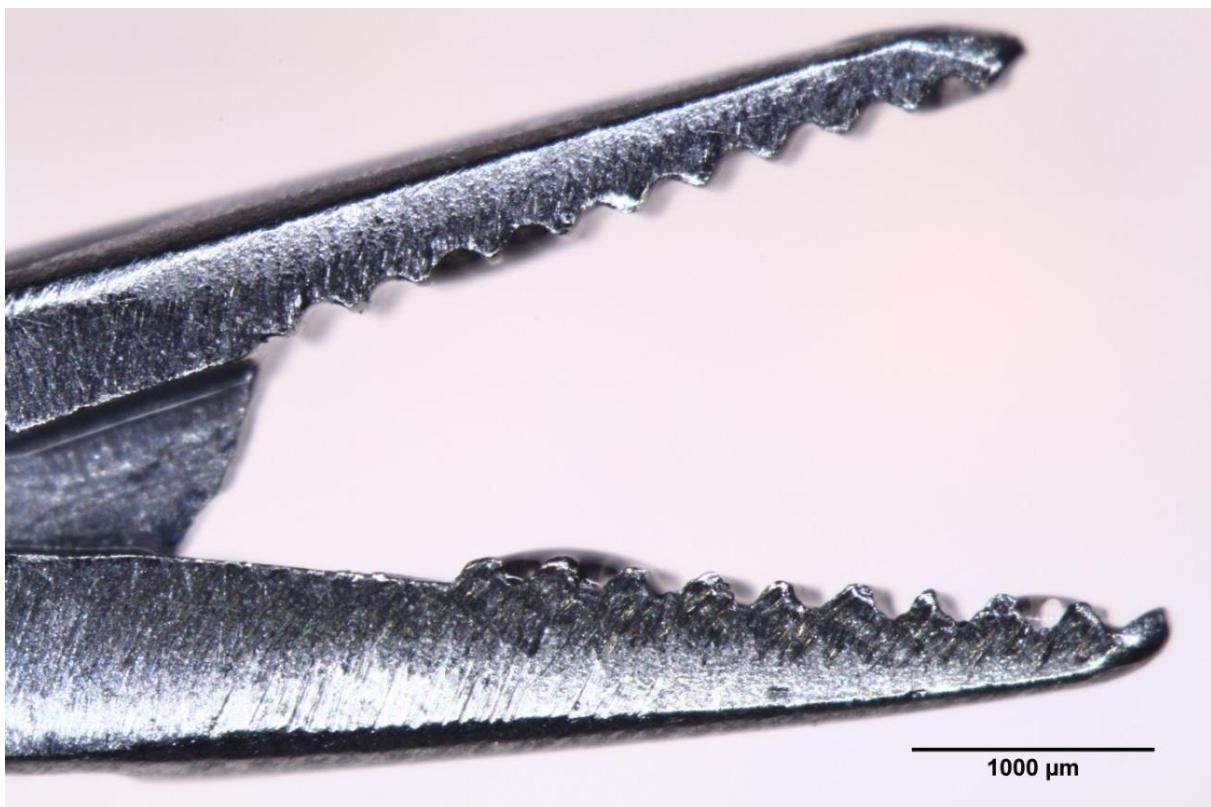
**Abbildung 42: Ohrzängchen nach Fisch (gerieft; Nr. 221200) nach dem zweiten Sterilisationszyklus (Datum 05.08.2013) bei 20-facher Vergrößerung mit sichtbarem Feuchtigkeitsfilm auf der gerieften Instrumentenoberfläche**

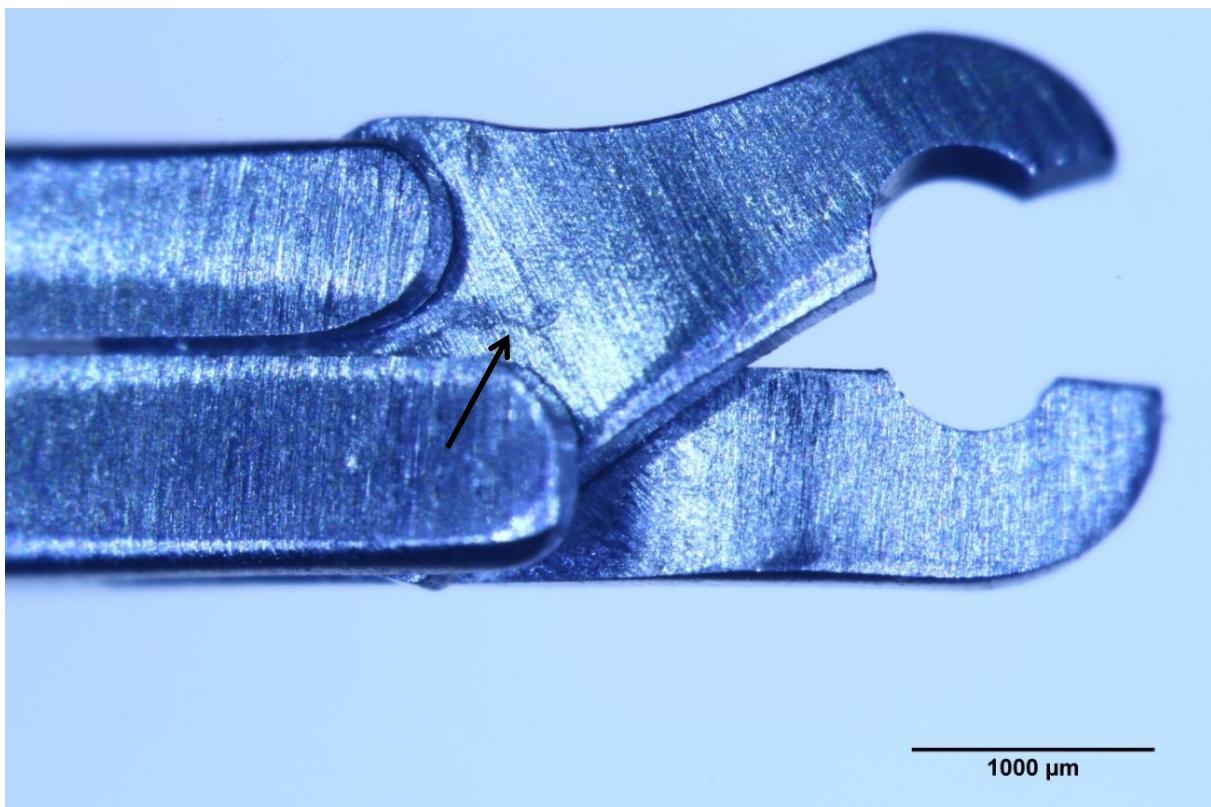
**Abbildung 43: Instrument 222710 nach dem dreißigsten Aufbereitungszyklus (Datum: 14.03.2014) bei 10-facher Vergrößerung mit leichten Spuren von metallischem Abrieb im Bereich des Gelenks**

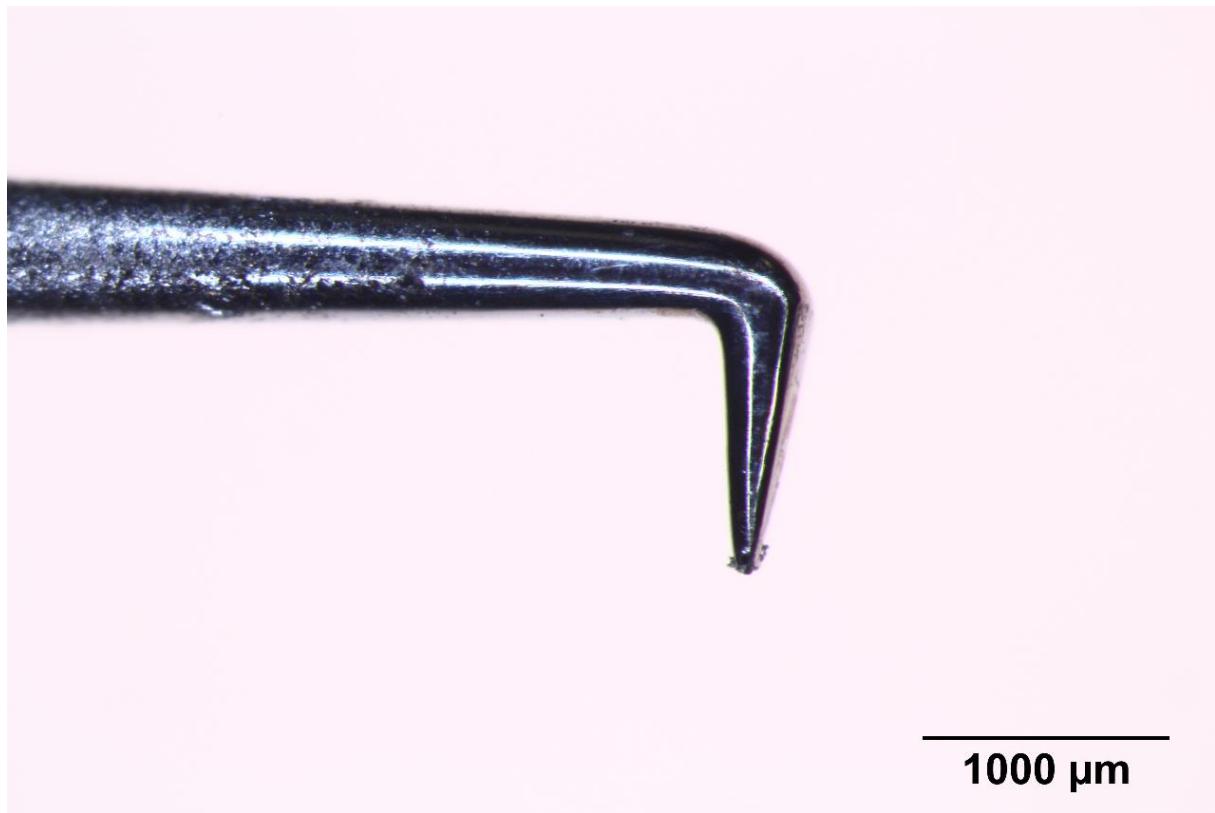
**Abbildung 46: 90°-Hækchen Nr. 225205 nach dem dritten Aufbereitungszyklus (Datum: 08.08.2013) bei 20-facher Vergrößerung mit sichtbaren Verschmutzungen an der Instrumentenspitze**

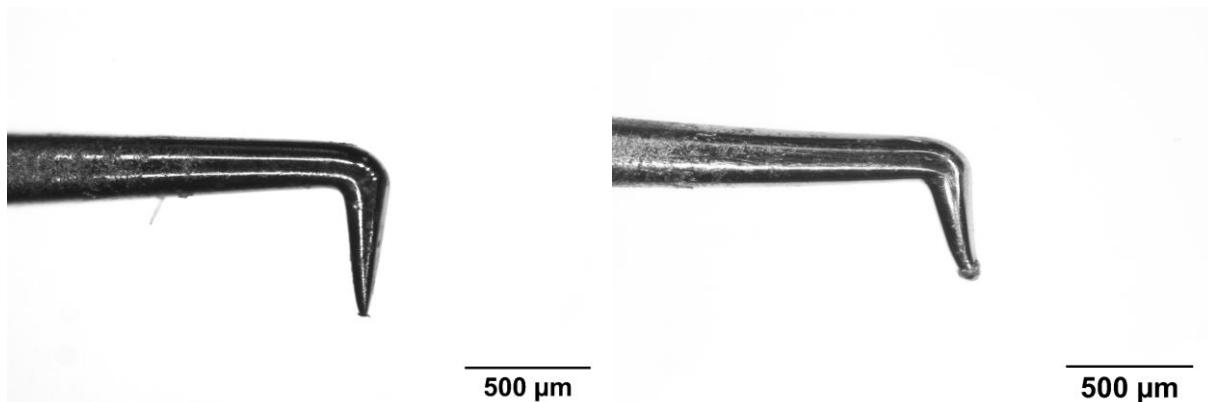
**Abbildung 47:** Links: 90°-Häkchen (Instrumentennummer 225205) vor Beginn der Versuchsreihe am 01. 08. 2013 mit leichten Kratzern und Unebenheiten auf der Oberfläche und Vorschädigung der Instrumentenspitze bei 40-facher Vergrößerung. Rechts: Instrument am Ende der Versuchsreihe nach 30 Aufbereitungszyklen am 14. 03. 2014 mit deutlich verbogenem Häkchen und abgestumpfter Spitze bei 40-facher Vergrößerung

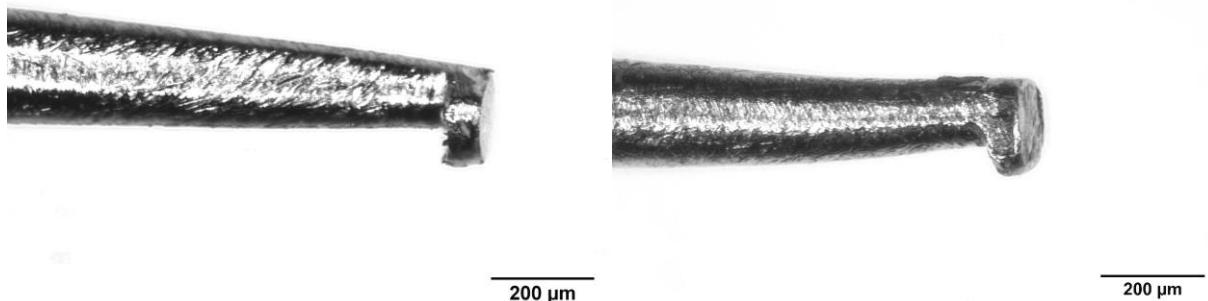
**Abbildung 48:** Links: Instrumentennummer 224802 vor Beginn der Versuchsreihe (Datum: 01.08.2013) mit klaren, begrenzten Kanten und Oberflächen und geradem Schaft. Rechts: Fußplattenhäkchen mit verbogenem Instrumentenschaft und abgenutzten Instrumentenkanten am Ende der Versuchsreihe nach dem 30sten Aufbereitungsdurchgang (Datum: 14.03.2014)

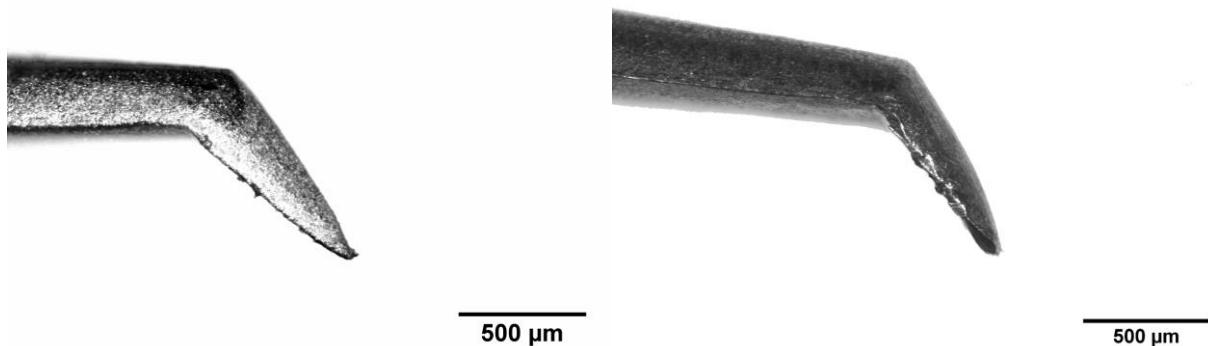
**Abbildung 49:** Links: Instrument MC0656 vor Beginn des Experiments (Datum: 01.08.2013) bei 40-facher Vergrößerung. An der Kante und der Spitze des Instruments sind metallische Späne zu sehen. Rechts: Instrument MC0656 nach der dreißigsten Sterilisation (Datum 14.03.2014) mit drei Kerben von ca. 130μm Länge und abgeschlagener Kante im vorderen Drittel des Instruments.

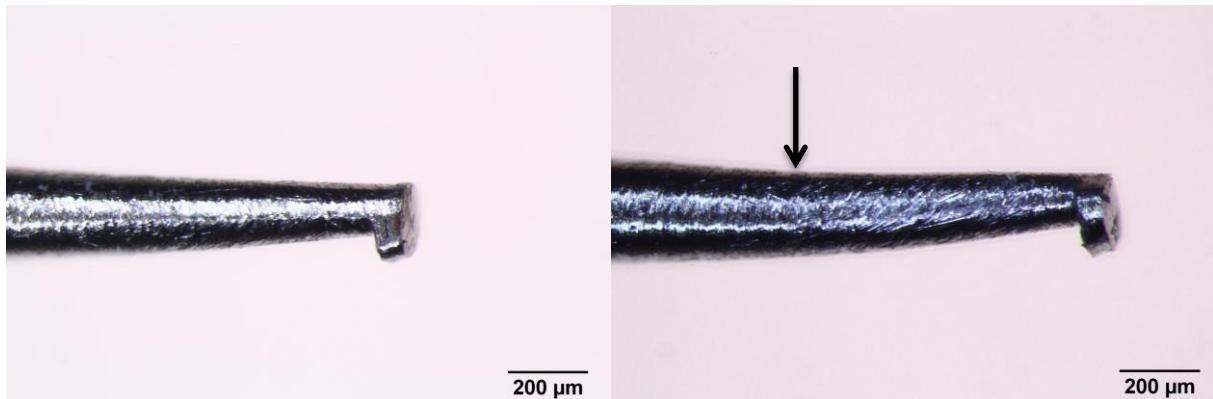
**Abbildung 50: Fußplattenhäkchen Nr. 224802 bei 63-facher Vergrößerung vor (Bild links) und nach (Bild rechts) dem vierten Aufbereitungszyklus (Datum: 09. 08. 2013) ohne entsprechende Schutzhülle. Auf dem rechten Bild ist der leicht nach oben verbogene Instrumentenschaft zu sehen.**

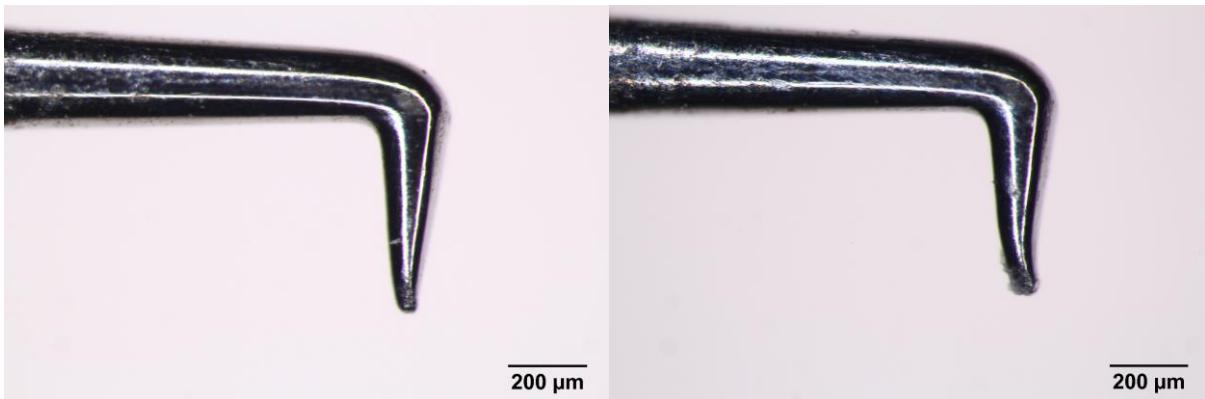
**Abbildung 51:** 90°-Häkchen (Instrumentennummer 225205) bei 63-facher Vergrößerung vor (Bild links) und nach (Bild rechts) dem sechzehnten Aufbereitungszyklus (Datum 24.09.2013) ohne entsprechende Schutzhülse. Auf dem rechten Bild ist deutlich das verbogene Häkchen zu sehen.

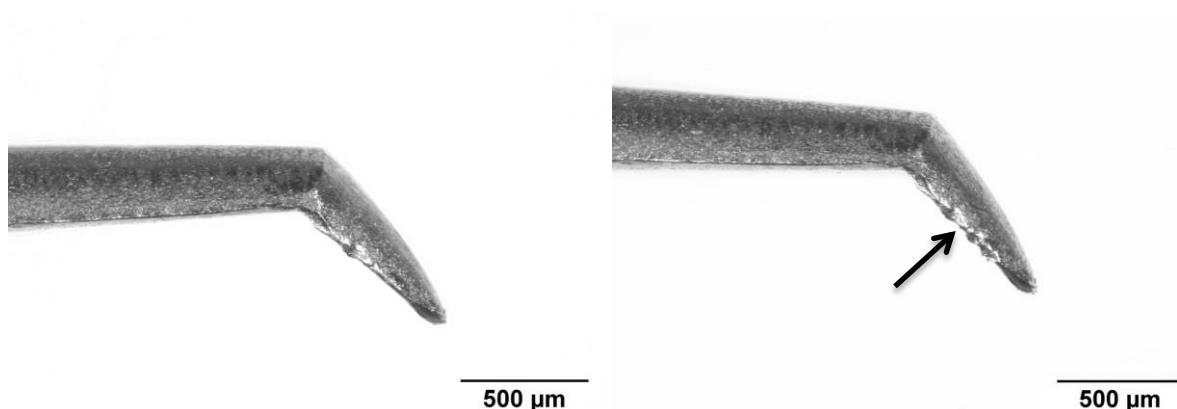
**Abbildung 52:** Instrument MC0656 vor (Bild links) und nach (Bild rechts) dem 29sten Aufbereitungszyklus (Datum: 05. 03. 2014) ohne entsprechende Schutzhülsen bei 40-facher Vergrößerung. Auf dem rechten Bild ist im unteren Drittel der Arbeitskante eine deutliche Kerbe zu sehen.

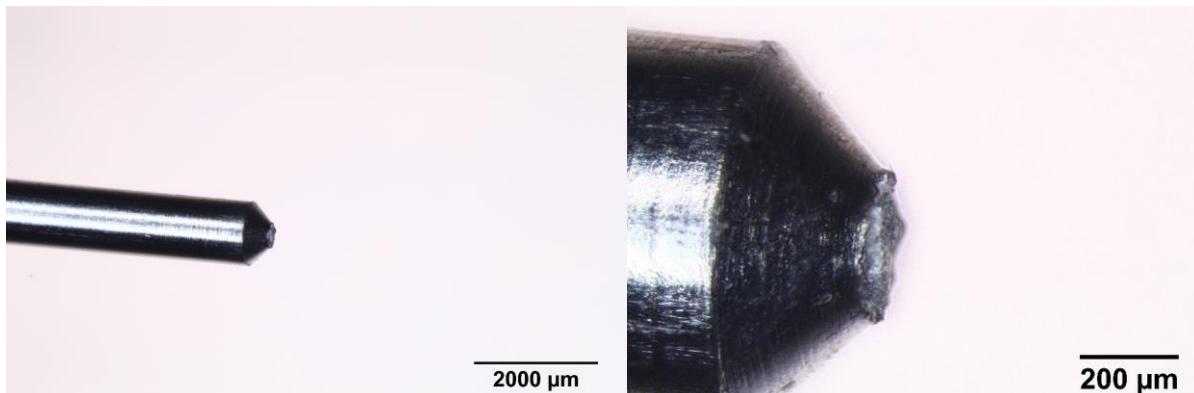
**Abbildung 53: Links: Messzylinder nach Fisch bei 10-facher Vergrößerung. Nach dem 20sten Aufbereitungszyklus (Datum: 02.10.2013) war das Messinstrument an der Spitze abgebrochen. Rechts: Abbruchstelle bei 80-facher Vergrößerung**

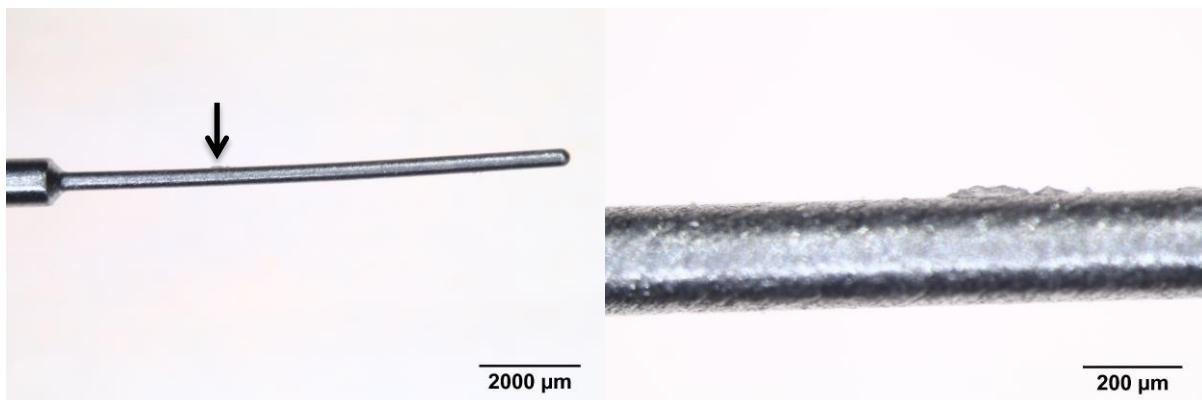
**Abbildung 54:** Links: Verschmutzung am Arbeitsende des Messzylinders nach Fisch bei 10-facher Vergrößerung nach dem 23sten Aufbereitungsprozess. Rechts: Aufnahme bei 80-facher Vergrößerung

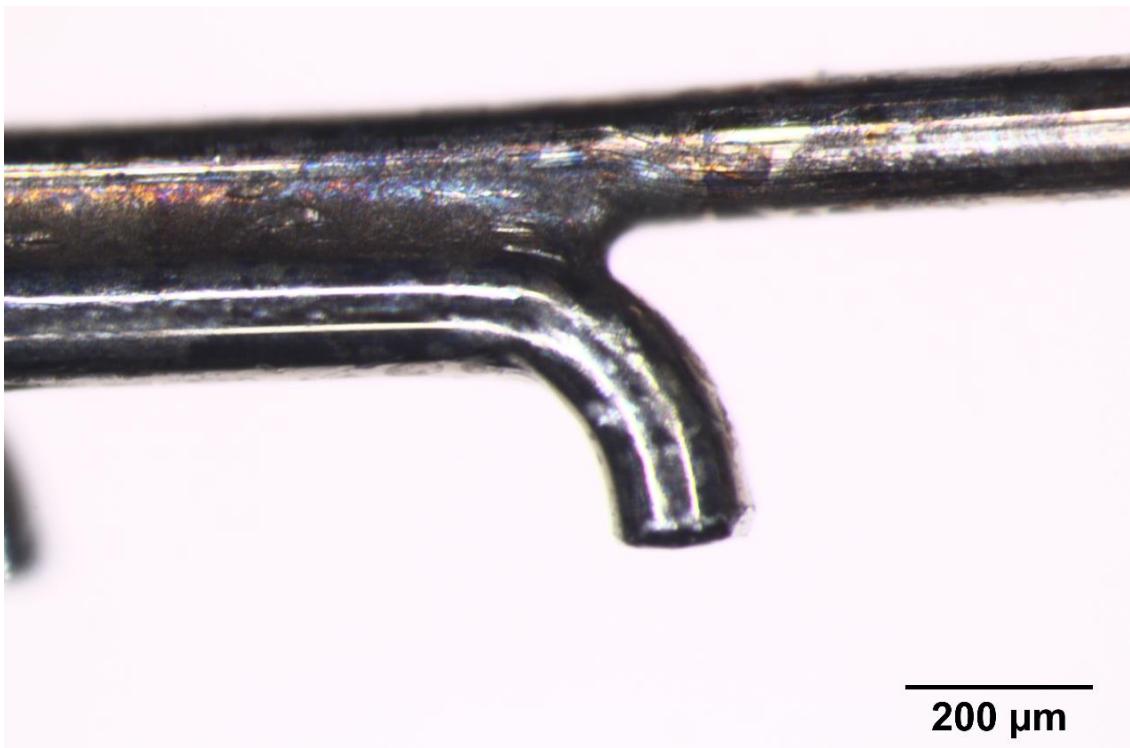
**Abbildung 55:** Messinstrument nach Fisch bei 80-facher Vergrößerung nach dem 18ten Durchgang (Datum: 30.09.2013): gelb-blau schillernde Fleckenbildung an der Instrumentenspitze

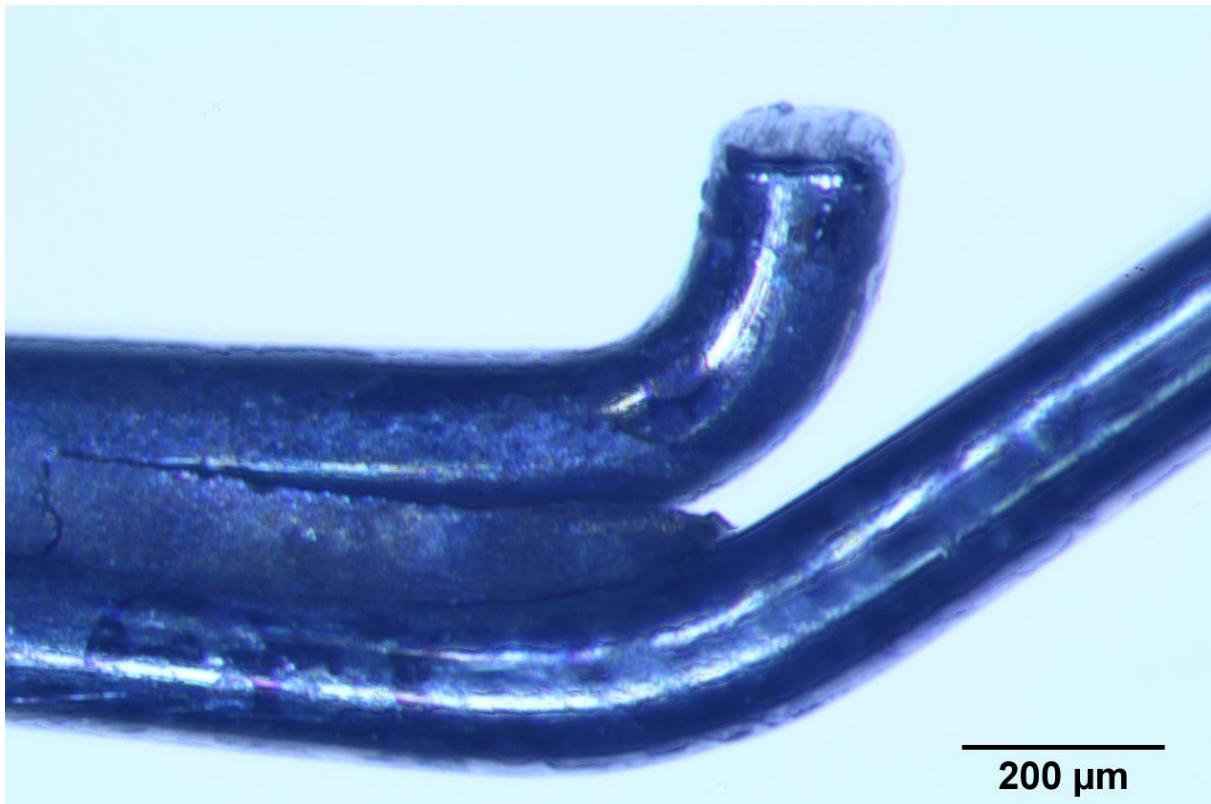
**Abbildung 56: Messinstrument nach Fisch bei 80-facher Vergrößerung nach dem 30sten Aufbereitungsprozess (Datum: 14.03.2014): Riss in der Verbindungsnaht zum vordersten Messhähkchen**

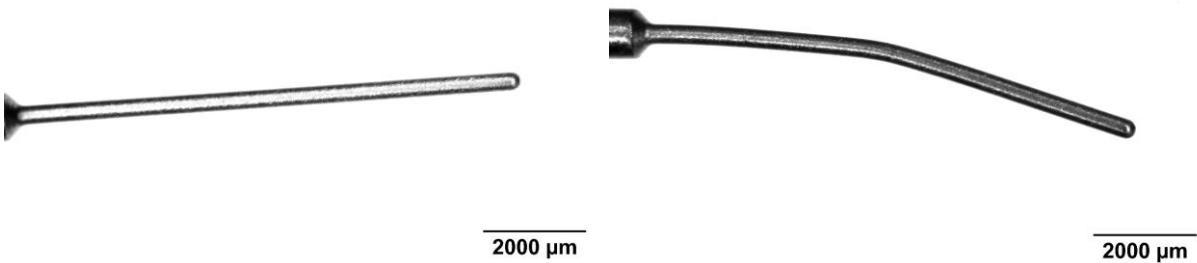
**Abbildung 57:** Links: Fabrikneues Instrument 226504 vor dem einundzwanzigsten Durchgang bei 8-facher Vergrößerung. (Datum: 07.10.2013) Rechts: Messzylinder nach Fisch am Ende der Versuchsreihe nach 10 Aufbereitungszyklen mit sichtbar verbogenem Arbeitsende (Datum: 14.03.2014)

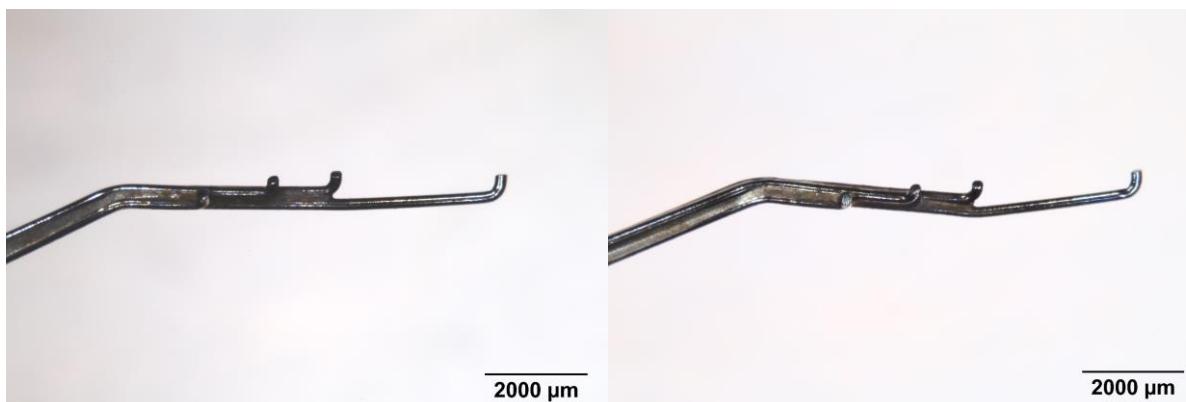
Abbildung 58: Messinstrument nach Fisch vor (Bild links) und nach (Bild rechts) dem 23. Aufbereitungsdurchgang ohne entsprechende Schutzhülse bei 10-facher Vergrößerung. Auf dem rechten Bild ist deutlich ein Knick im Instrument direkt neben dem zweiten Messhähkchen zu sehen

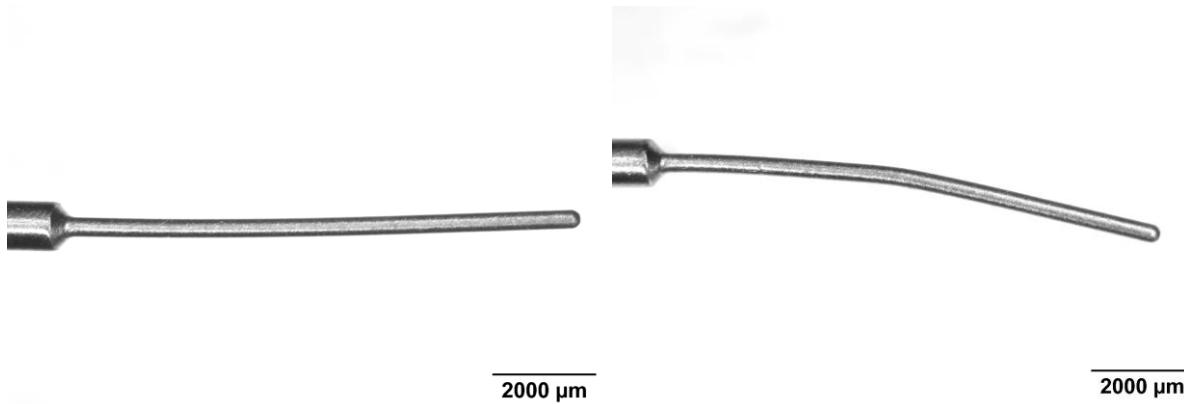
**Abbildung 59:** Messzylinder vor (Bild links) und nach (Bild rechts) dem 26. Aufbereitungsdurchgang (Datum: 03.03.2014) ohne entsprechende Schutzhülle bei 8-facher Vergrößerung. Auf dem rechten Bild ist deutlich der Knick im mittleren Abschnitt des Instrumentes zu sehen.

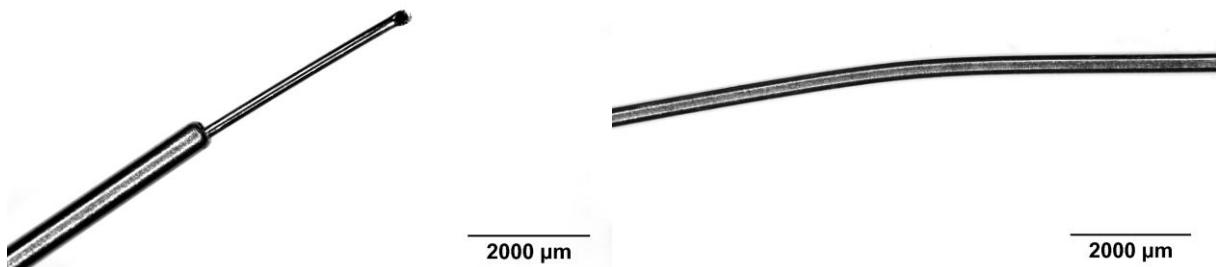
**Abbildung 60:** Links: Saugrohr mit innenliegendem Draht vor Beginn der Versuchsreihe bei 10-facher Vergrößerung. Rechts: Knick im mittleren Segment des Saugrohr am Ende des Experiments nach dem 30. Aufbereitungszyklus (Datum: 14.03.2014) bei 10-facher Vergrößerung

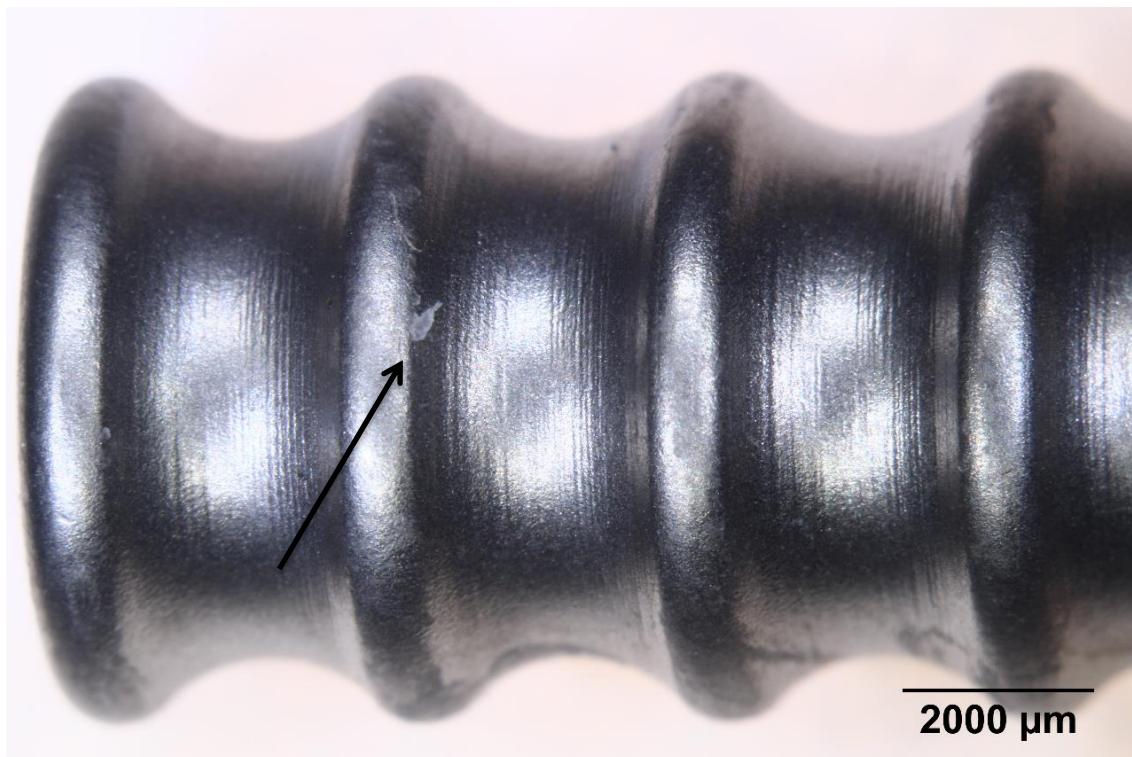
**Abbildung 61: Mikroskopisch sichtbare Verschmutzung auf dem Sauggriff nach Fisch bei 8-facher Vergrößerung nach dem zweiten Aufbereitungszyklus (Datum: 08.08.2013)**

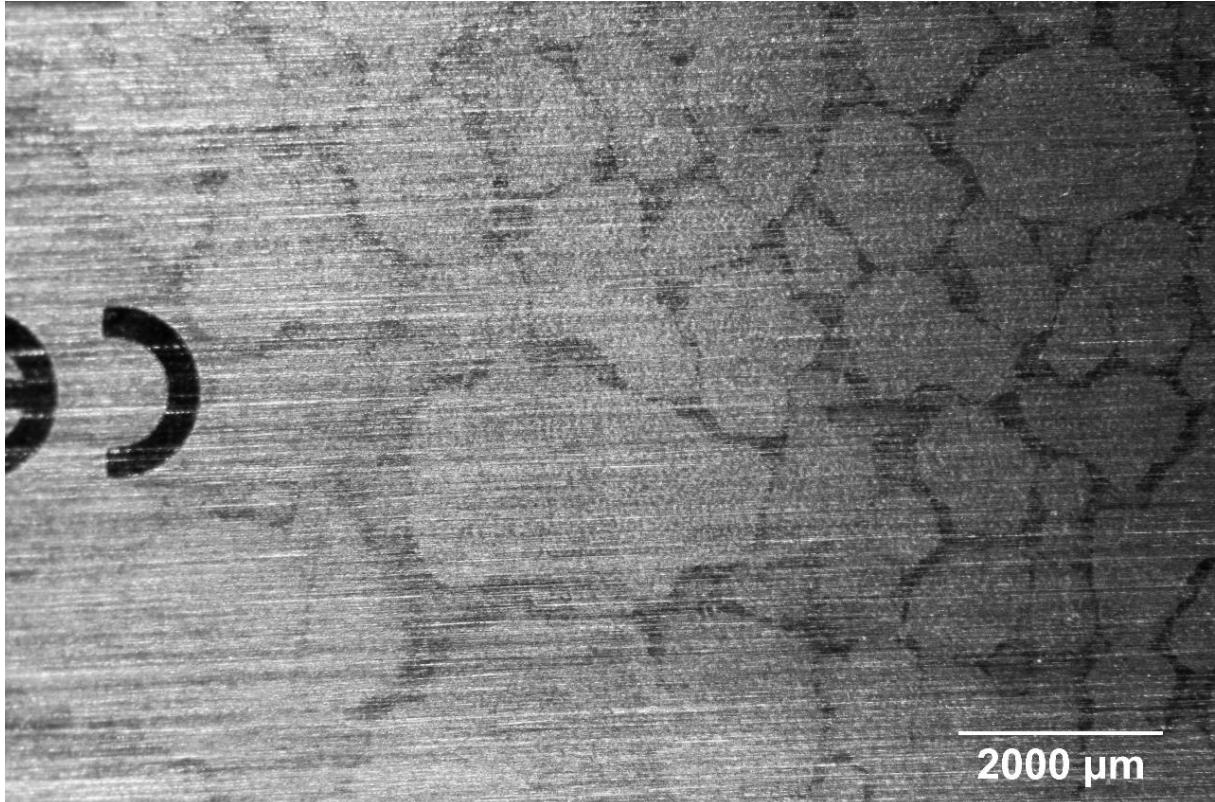
**Abbildung 62: Uhrmacher Pinzette (Nummer 214500) bei 8-facher Vergrößerung mit milchig-grauen, scharf begrenzten Flecken nach dem 28sten Aufbereitungszyklus (Datum: 07.03.2014)**

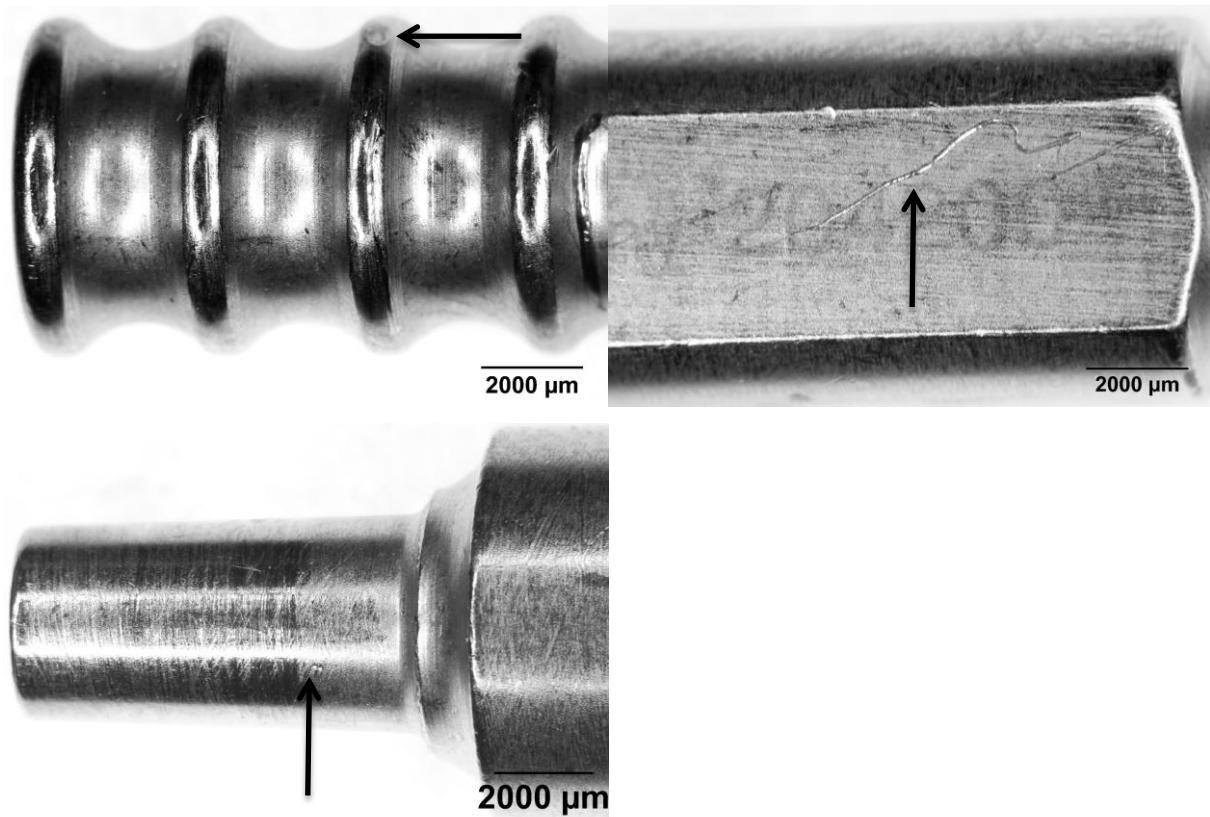
**Abbildung 63: mechanische Schäden am Sauggriff nach Fisch bei Teilbildern mit 8-facher Vergrößerung nach dem 30sten Aufbereitungszyklus (Datum: 14.03.2014)**

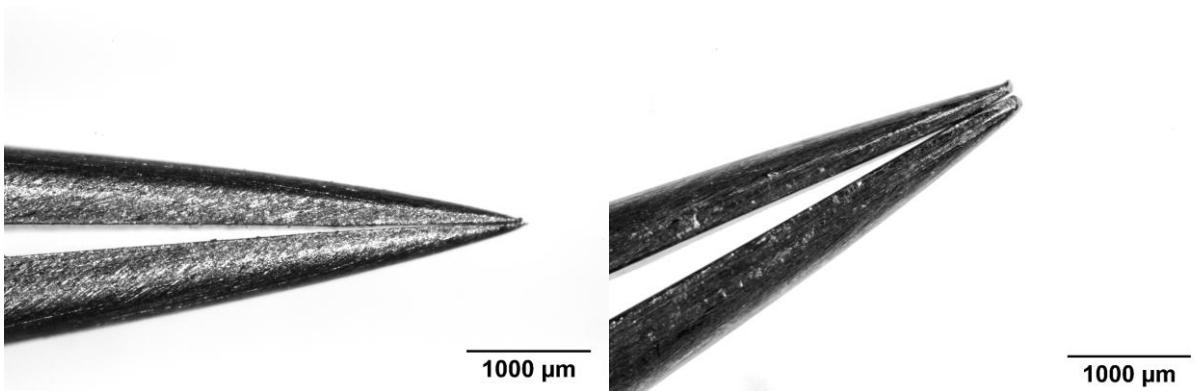
**Abbildung 64:** Links: Uhrmacher-Pinzelte bei 8-facher Vergrößerung vor Beginn der Aufbereitungszyklen mit geraden und exakt schließenden Backen und unbeschädigter Oberfläche. Rechts: Schäden an den abgestumpften Instrumentenspitzen und Kratzer an der Instrumentoberfläche am Ende des Experiments bei 8-facher Vergrößerung

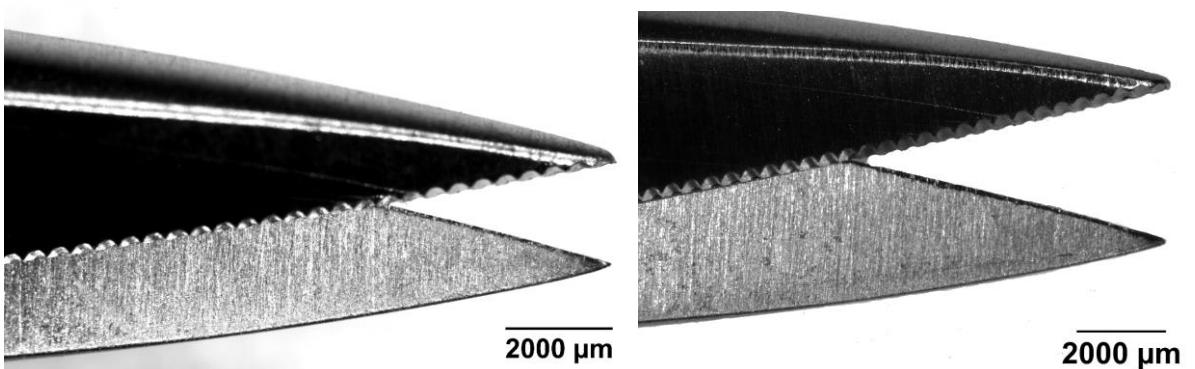
**Abbildung 65:** Links: Drahtschere nach Guildfort-Wright vor Beginn des Experiments am 01.08.2013 mit spitz zulaufenden Enden bei 8-facher Vergrößerung. Rechts: Zustand des Instruments am Ende der Versuchsreihe aufgenommen bei 8-facher Vergrößerung mit leichter Abstumpfung der Instrumentenspitzen
