***AUSWIRKUNGEN DES AUFBEREITUNGSPROZESSES AUF  
MIKROCHIRURGISCHE INSTRUMENTE***

Inaugural – Dissertation  
zur Erlangung des Doktorgrades  
der Zahnmedizin

vorgelegt von  
***Raphaela Berto***

2016

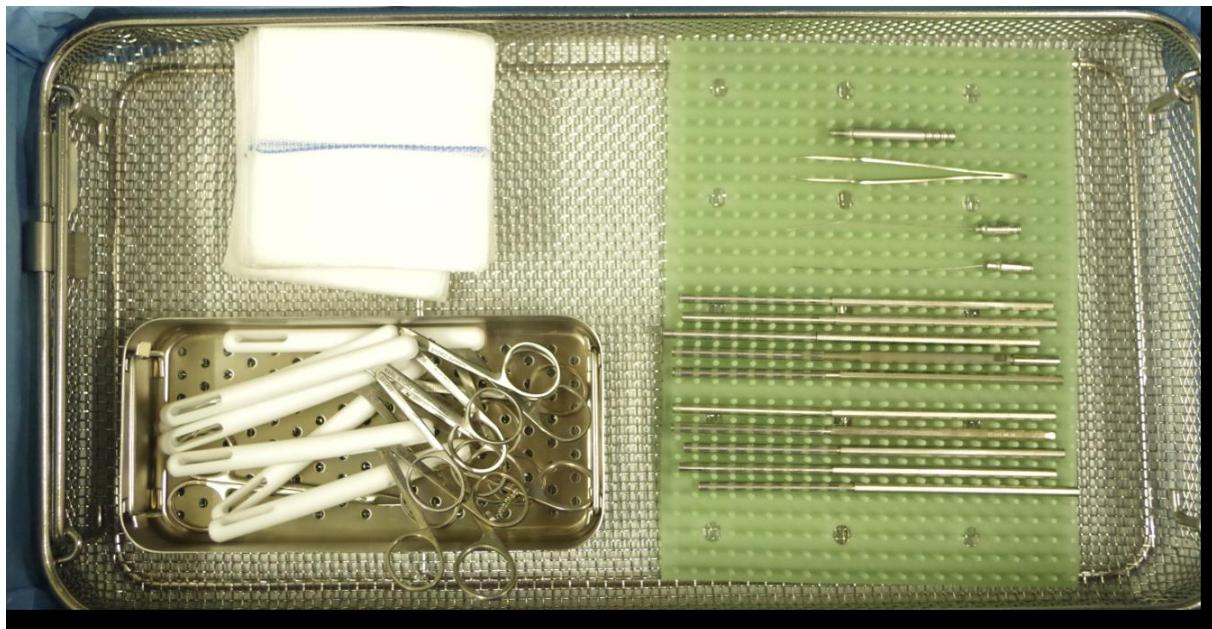
**Abbildung 4: Untersuchtes Stapesieb im Zustand nach der Aufbereitung. Die empfindlichen Instrumente sind mit Schutzkappen aus Metall bzw. Kunststoff versehen. Im Sieb liegt eine Silikonnoppenmatte zum Schutz vor Transportschäden.**

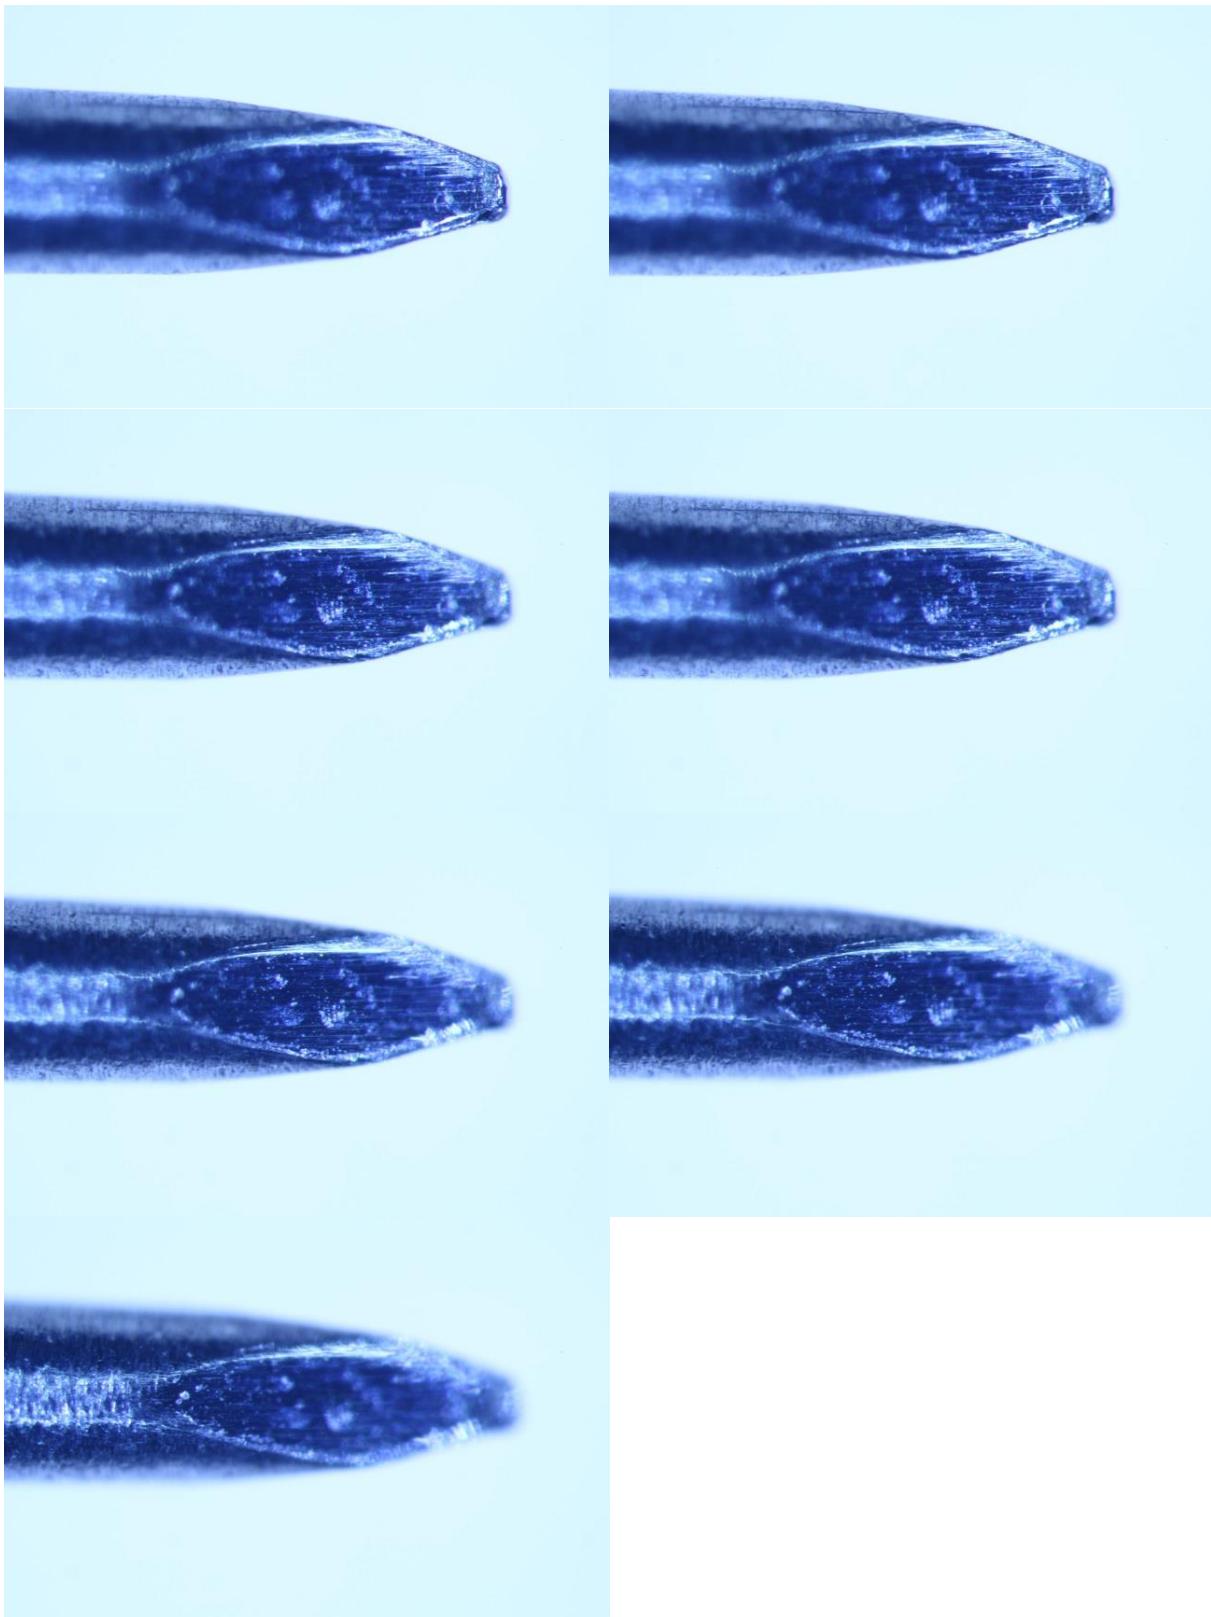
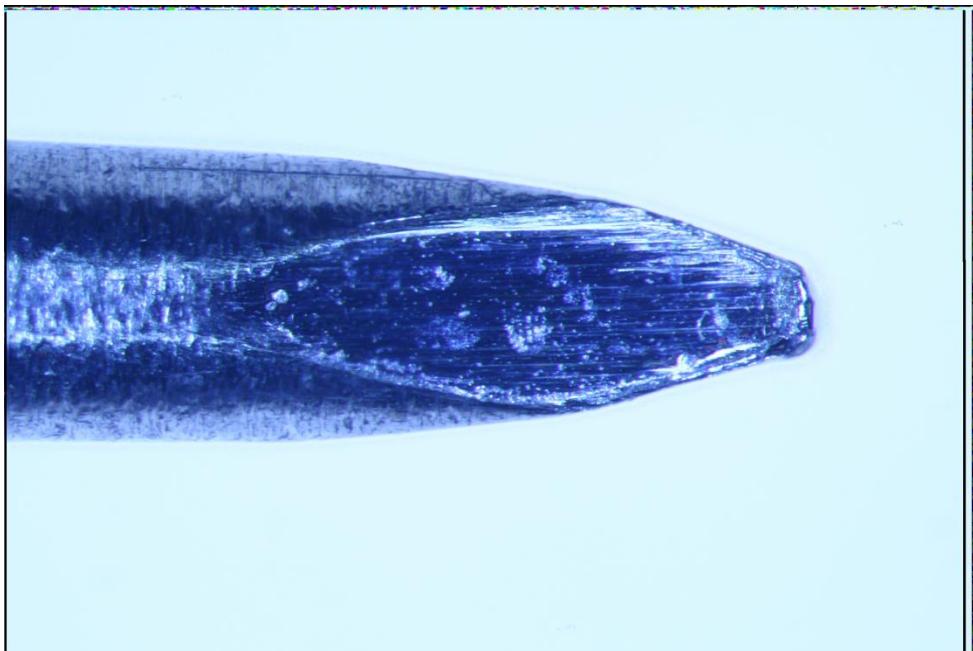
**Abbildung 6:** Einzelaufnahmen des Perforators 226604 bei 63-facher Vergrößerung nach dem dreißigsten Aufbereitungsvorgang. Um alle Ebenen des Instruments scharf abbilden zu können, mussten sieben Einzelaufnahmen gemacht werden, die jeweils eine andere Ebene scharf darstellen. Nachdem die Auflösung reduziert wurde, wurden die Bilder zu einem sogenannten

**Abbildung 7: Mit Hilfe des Stackings aus den oben gezeigten Einzelaufnahmen errechnetes Gesamtbild des Perforators 226604.**

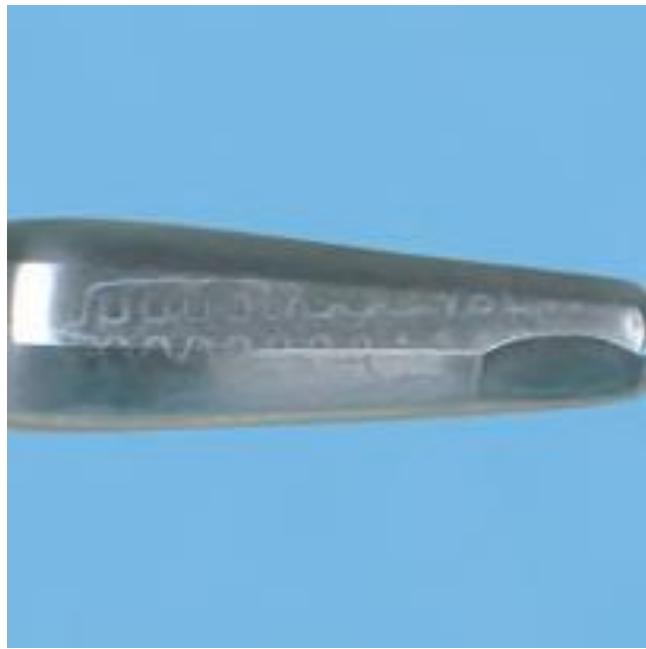
- Ursachen: Wenn die Schluss- und Zwischenspülungen nicht gründlich genug durchgeführt werden, können Überreste von Prozesschemikalien bleiben. Diese können sich als hell- bis dunkelgraue fleckige Beläge zeigen.
- Beseitigung: Die Entfernung der Beläge kann entweder mit entsprechenden Spezialreinigern vom Hersteller oder mit einem fusselfreien Reinigungstuch erfolgen.
- Maßnahmen zur Vermeidung: Die Spülungen müssen mit geeignetem vollentsalztem Wasser in ausreichendem Umfang durchgeführt werden.
- Risiken: Falls bestimmte Grenzwerte an Rückständen überschritten werden, kann ein Risiko für einen Patienten nicht ausgeschlossen werden.

**Abbildung 8: Sichtbare Rückstände von Prozesschemikalien (Arbeitskreis Instrumenten-Aufbereitung 2012) © AKI**

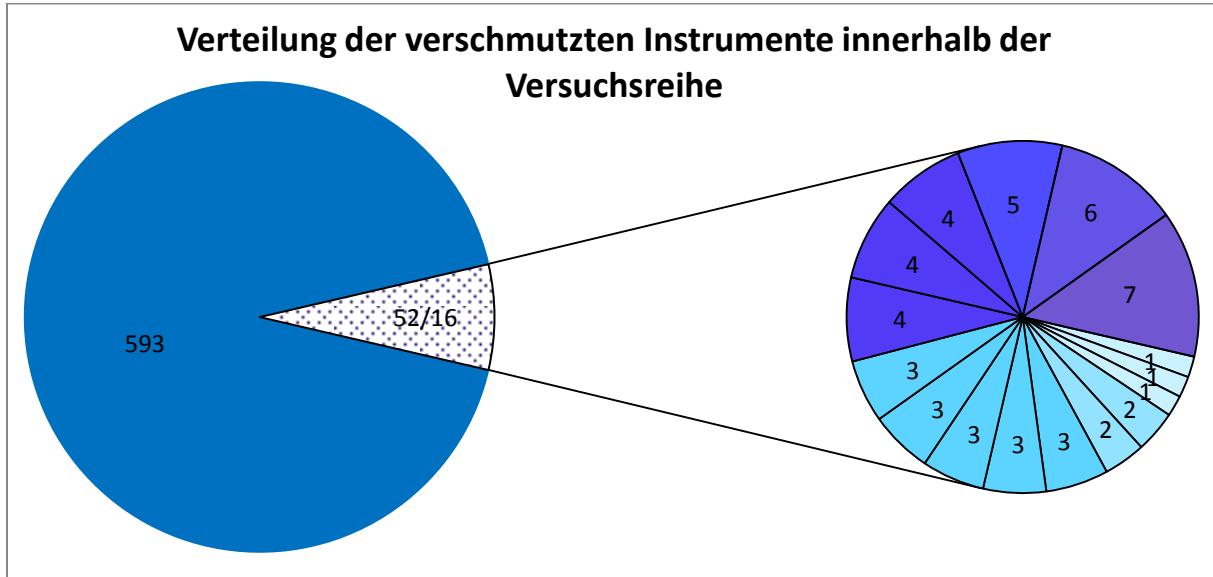
Um Verschmutzungen und Manipulationen durch die Dokumentation möglichst zu verhindern, wurden die Instrumente nur mit Latex-Einmalhandschuhen angefasst. In insgesamt 52 Fällen konnten bei der mikroskopischen Sichtkontrolle Verschmutzungen an den Instrumentenspitzen erkannt werden, wobei hier besonders häufig die Gruppe der Scherchen und Zängchen betroffen war (21 von 52 Fällen). Insgesamt kam es zu einer Häufigkeit von Verschmutzungen von 8,1%. Auffällig ist die unregelmäßige Verteilung der Fälle: bei 14 von 30 Durchgängen wurden keine Auffällig-

**Diagramm 1:** Das linke Kreisdiagramm zeigt den Anteil der verschmutzten Instrumente: Bei 593 Instrumenten wurden keine Verunreinigungen gefunden, wobei bei vierzehn Durchgängen kein einziges verschmutztes Instrument gefunden wurde. Insgesamt wurden während der Versuchsreihe 52 verschmutzte Instrumente gefunden, wobei nur 16 von 30 Durchgängen betroffen waren. Das rechte Kreisdiagramm zeigt die Verteilung der gefundenen 52 Fälle innerhalb der 16 Durchgänge, wobei eine auffällige Häufung festzustellen ist: in jeweils einem Durchgang wurden sieben (15. Durchgang), sechs (2. Durchgang) bzw. fünf (26. Durchgang) verschmutzte Instrumente gefunden. Bei weiteren drei Durchgängen (9., 18. und 28. Durchgang) wurden jeweils vier Instrumente mit Restverschmutzung gefunden. Bei weiteren fünf Durchgängen (3., 12., 17., 22. und 23. Durchgang) wurden jeweils drei verschmutzte Instrumente gefunden.

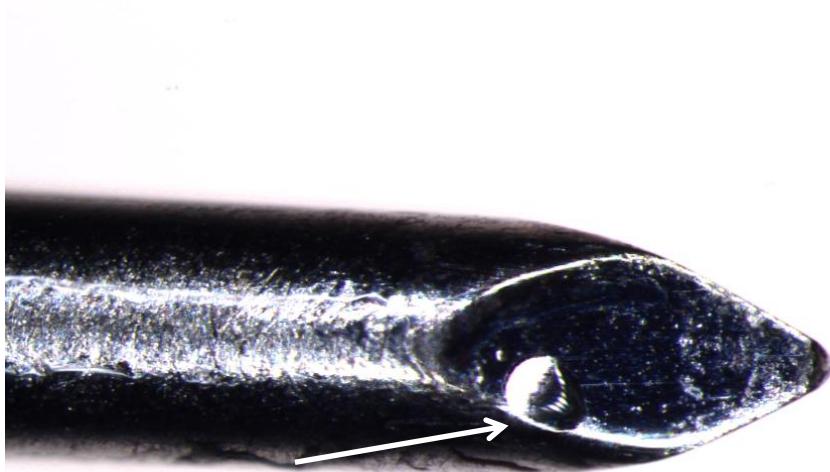
Bei insgesamt vier Fällen wurden Spuren einer Flüssigkeit auf den Instrumenten gefunden. Dabei wurden zwei Fälle im zweiten Durchgang (Instrumente MC025H und 221200, Abbildung 42) und jeweils ein Fall im dreizehnten (Perforator 226605, Abbildung 9) bzw. vierundzwanzigsten (Perforator 226605, Abbildung 10) Durchgang festgestellt. Dabei konnte aufgrund der mikroskopischen Sichtkontrolle nicht festgestellt werden, um welche Art von Flüssigkeit es sich hierbei handelte. Eine Möglichkeit wäre Restfeuchtigkeit aus dem Aufbereitungsprozess. Nach der Aufbereitung müssen entsprechend der EN 285 alle Instrumente trocken und innerhalb einer entsprechend steril haltenden Verpackung vorliegen. Die Norm gibt vor, dass die Trockenheit durch Augenschein bzw. Wiegen beurteilt werden soll. Beim Wiegen sind maximal 0,2% Massezunahme zulässig (Kramer et al. 2008). Da aber kein Verdunsten der geringen Mengen von Flüssigkeit während der Untersuchung beobachtet werden konnte, ist es eher wahrscheinlich, dass es sich um eine andere Art von Flüssigkeit, wie beispielsweise Reste von Ölsprays der Instrumentenpflege handelte.

**Abbildung 9: Perforator 226605 nach dem 13. Aufbereitungsdurchgang. Am Instrument ist deutlich ein Tropfen zu sehen**

Die Überprüfung ergab, dass das Stapessieb und die darin enthaltenen Instrumente augenscheinlich nach allen 30 Aufbereitungszyklen trocken waren. Lediglich unter dem Mikroskop war beim 13ten (Vgl. Abbildung 9) und 24sten Sterilisationsvorgang (Vgl. Abbildung 10) bei einem Perforator (Instrumentennummer 226605) Feuchtigkeit am Übergang zum Instrumentenschaft zu erkennen. Um welche Art von Feuchtigkeit es sich hierbei handelte, konnte nur durch die mikroskopische Sichtkontrolle nicht festgestellt werden.

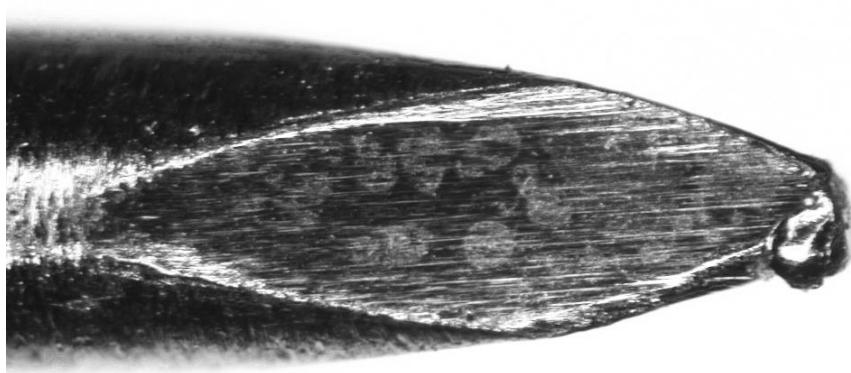
Wie nachfolgende Bilder zeigen, wies das Instrument 226604 nach dem 10ten Durchgang (Datum: 12.09.2013) viele tiefe Kratzer im Kantenbereich und oberflächliche Verkratzungen auf den Flächen der Spitze auf. Bis zum 20sten Durchgang blieb dieser Zustand weitgehend konstant. Nach dem 30sten Durchgang wies die gesamte Spitze des Perforators sehr starke Abnutzungerscheinungen auf.

Abbildung 13: Perforator 226604 nach dem 10ten Aufbereitungszyklus bei 63-facher Vergrößerung: auf der Oberfläche sind deutliche Flecken und viele tiefe Kratzer vor allem im Kantenbereich zu sehen.

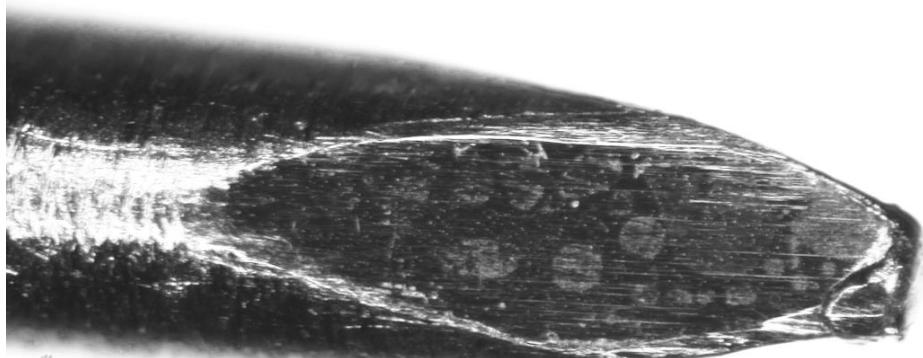
**Abbildung 15: Instrument 226604 am Ende des Experiments bei 63-facher Vergrößerung: auf der Oberfläche der Instrumentenoberfläche sind großflächig Verkratzungen zu sehen.**

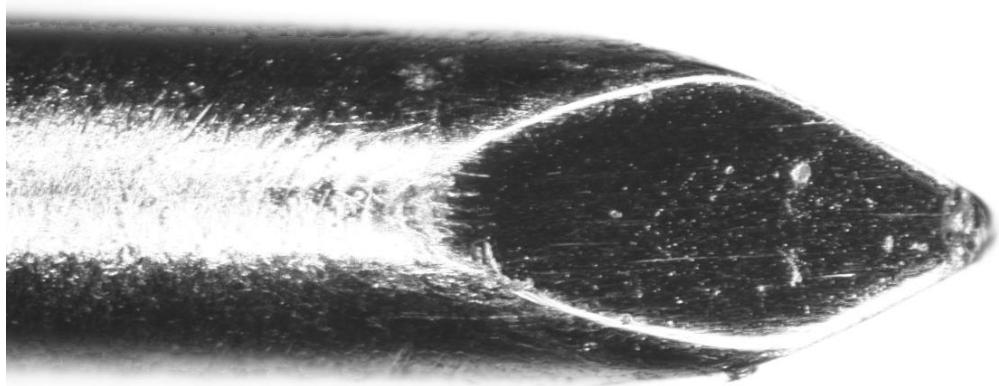
Der Perforator 226605 zeigte nach dem 10ten Aufbereitungsprozess (Datum: 12.09.2013) mehrere oberflächliche und tiefere kurze Kratzer. Die Beschädigungen nach dem 20sten Durchgang konnten aufgrund einer großflächigen Oberflächenbeschmutzung nicht beurteilt werden. Nach dem 30sten Aufbereitungszustand zeigten sich zunehmende Verkratzungen mit einer Länge bis zu ca. 300 $\mu$ m.

Abbildung 16: Perforator 226605 nach dem 10ten Aufbereitungszyklus bei 63-facher Vergrößerung: auf der Instrumentenoberfläche sind mehrere kurze Kratzer zu sehen.

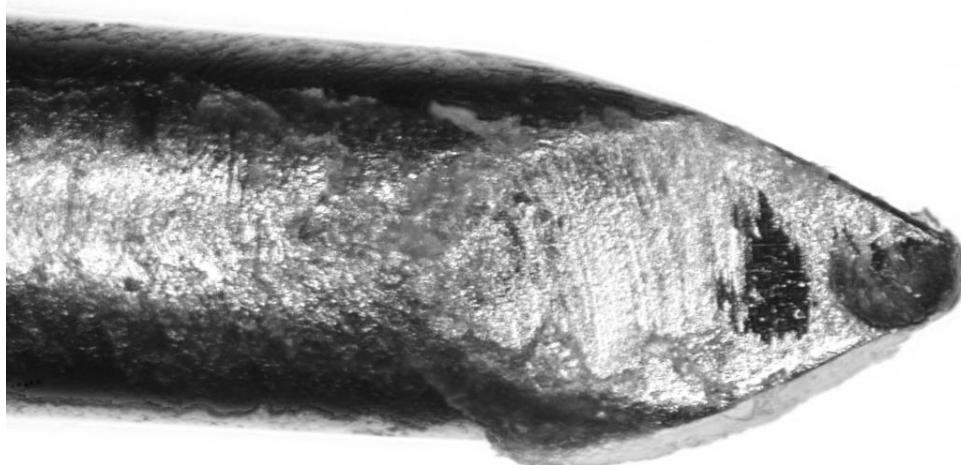
Abbildung 17: Perforator 226605 nach dem 20sten Durchgang: Beschädigungen auf der Instrumentenspitze sind aufgrund der Verunreinigung nicht zu beurteilen.

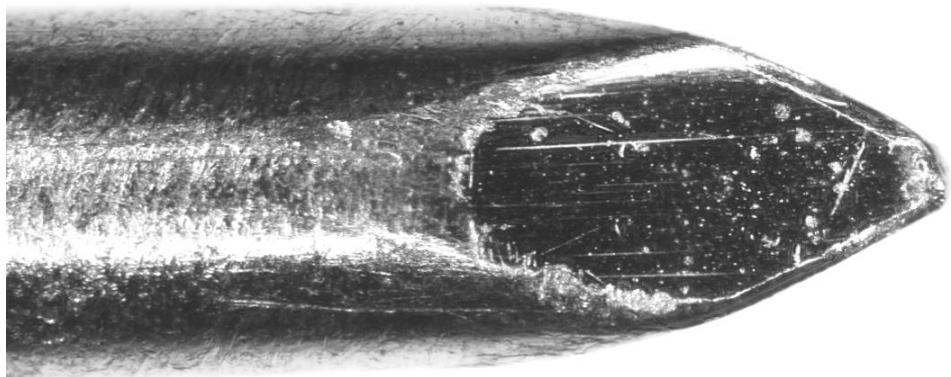
**Abbildung 18: Instrument 226605 nach dem 30sten Durchgang bei 63-facher Vergrößerung: die gesamte Instrumentenoberfläche weist großflächige Verkratzungen mit einer Länge von bis zu 300µm auf**

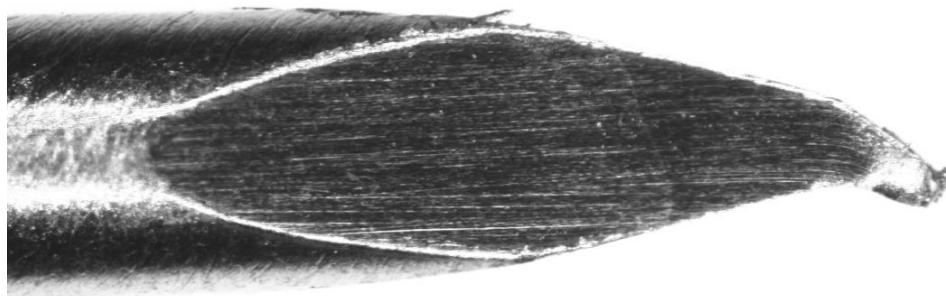
Der Perforator 226606 zeigte nach dem 10ten Durchgang nur sehr wenige, oberflächliche Kratzer. Nach dem 20sten Durchgang konnte beobachtet werden, dass die Oberfläche der Instrumentenspitze großflächig bis zu 400µm langen Kratzern aufwies. In den darauf folgenden zehn Aufbereitungszyklen verschlechterte sich dieser Zustand noch weiter.

Abbildung 19: Perforator 226606 nach dem 10ten Aufbereitungszyklus bei 40-facher Vergrößerung: auf der Instrumentenoberfläche sind nur sehr wenige, oberflächliche Kratzer zu sehen.

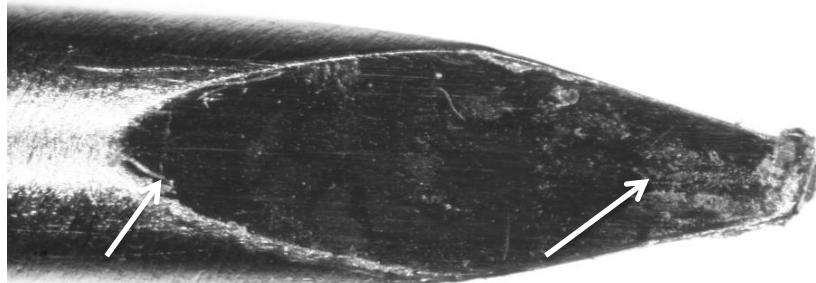
Abbildung 20: Instrument 226606 nach dem 20sten Durchgang bei 40-facher Vergrößerung. Die Instrumentenoberfläche ist deutlich verkratzt.

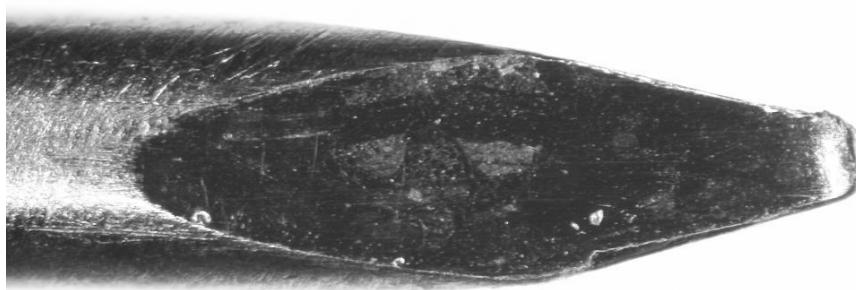
**Abbildung 21: Perforator 226606 am Ende des Experiments bei 40-facher Vergrößerung: auf der gesamten Instrumentenoberfläche sind großflächige Verkratzungen zu sehen.**

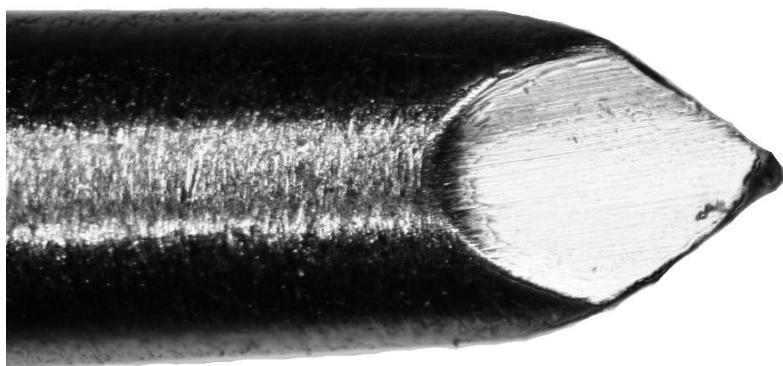
Das Instrument 226607 wies nach dem 10ten Aufbereitungsprozess nur wenige, ca. 10µm große Kratzer auf. Nach dem 20sten Durchgang waren weitere kleine Kratzer mit einer Länge von ca. 30µm zu sehen. Nach dem 30sten Sterilisationszyklus waren weitere Kratzer dazu gekommen. Allerdings war bei diesem Instrument der Grad der Oberflächenbeschädigungen mit Abstand am geringsten.

Abbildung 22: Perforator 226607 nach dem 10ten Aufbereitungsdurchgang bei 40-facher Vergrößerung. Auf der Instrumentenoberfläche sind kleine, oberflächliche Kratzer zu sehen.

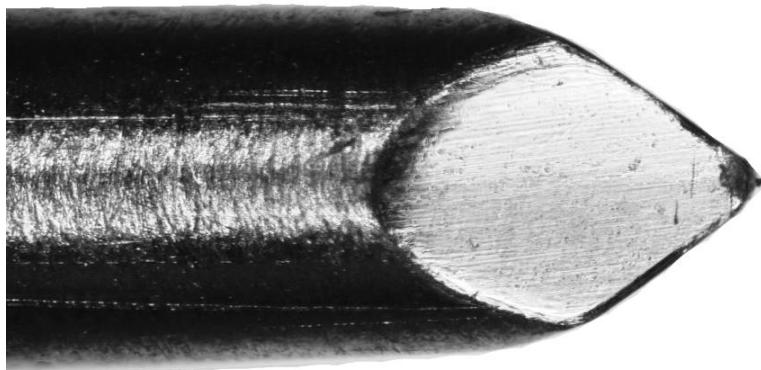
Abbildung 23: Instrument 226607 nach dem 20sten Durchgang bei 40-facher Vergrößerung. Auf der Instrumentenoberfläche sind kleinere Kratzer mit ca. 30µm Länge zu sehen.

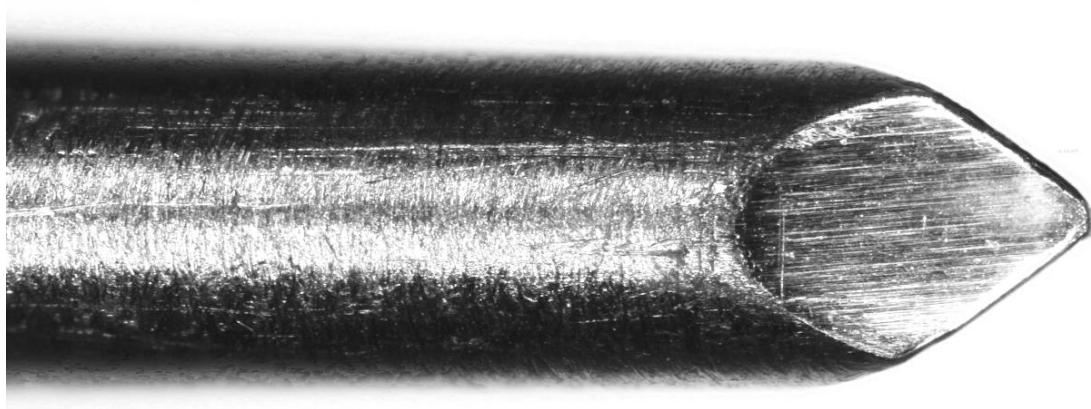
**Abbildung 24: Perforator 226607 am Ende der Versuchsreihe bei 40-facher Vergrößerung.** Die Beschädigungen auf der Instrumentenoberfläche waren bei diesem Instrument mit Abstand am geringsten.

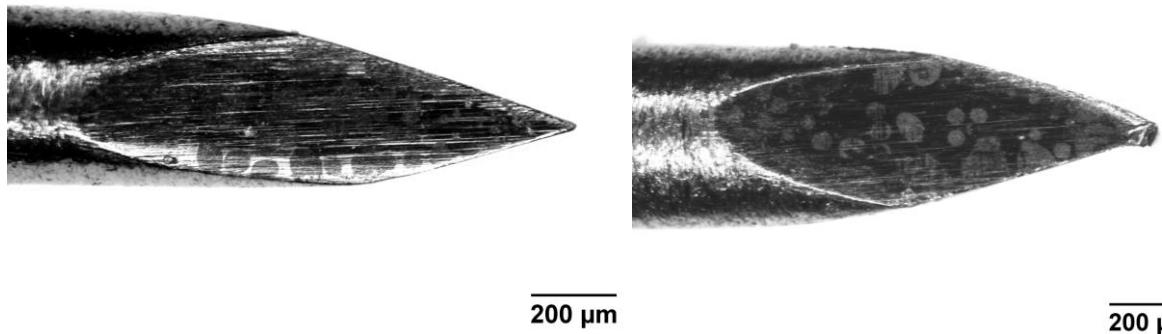
Abbildung 28: Instrument 226604 bei 63-facher Vergrößerung vor (links) und nach (rechts) dem 5. Aufbereitungsvorgang (Datum 12.08.2013) ohne entsprechende Schutzhülse. Rechts ist deutlich die abgeknickte und verbogene Spitze des Perforators zu erkennen. Außerdem fallen Abnutzungsspuren im Bereich der Arbeitskante der Perforatorspitze auf. Die Geometrie und Länge der Instrumentenspitze wirkt auf den beiden Bildern im Vergleich unterschiedlich: diese Unterschiede kommen durch eine unterschiedliche Drehung bzw. Kippung der Spitze bei der Aufnahme zustande.

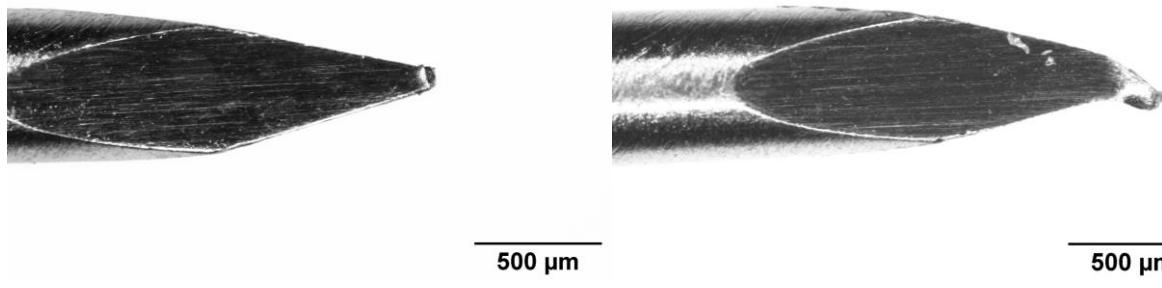
Abbildung 29: Perforator 226606 vor (links) und nach (rechts) dem neunten Aufbereitungsdurchgang (Datum 22.08.2013) bei 40-facher Vergrößerung ohne entsprechende Schutzhülse. Rechts ist deutlich die verbogene, aber noch nicht abgebrochene Arbeitsspitze zu erkennen.

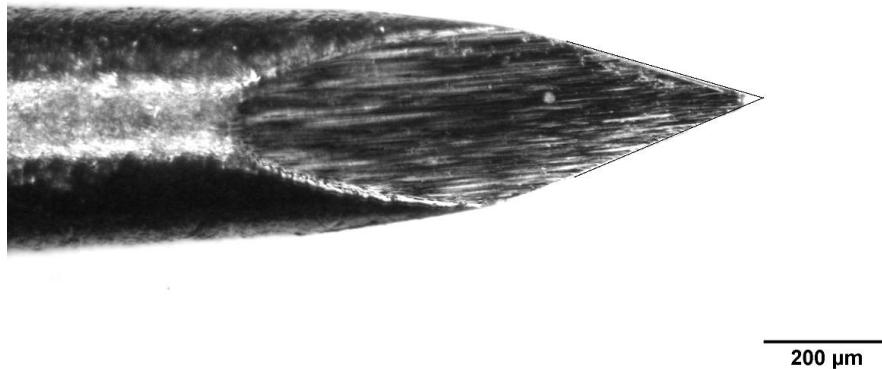
**Abbildung 30: Perforator 226600 vor Beginn der Versuchsreihe**

Auch auf Abbildung 30 sind kleine Beschädigungen an der Instrumentenspitze des fabrikneuen Perforators 226600 zu sehen.

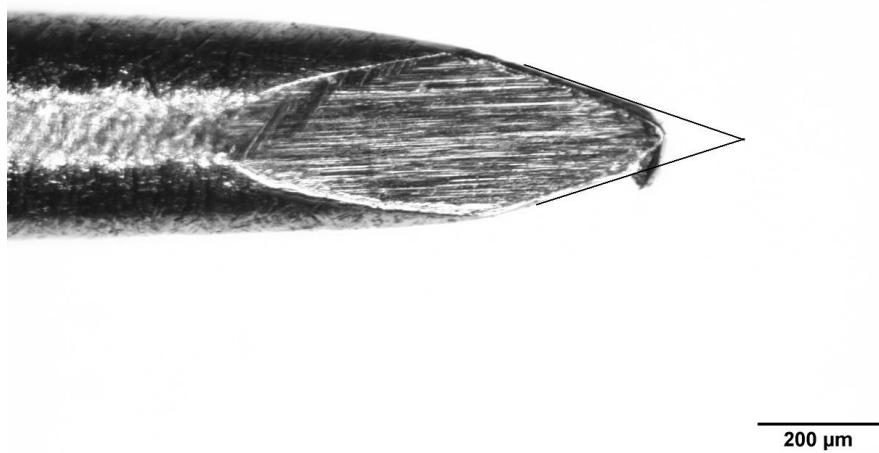
**Abbildung 32: Perforator 226600 nach dem zehnten Aufbereitungszyklus**

Beim Perforator 226600 waren nach dem zehnten Durchgang bereits viele Kratzer mit bis zu 150µm Länge vor allem im Kantenbereich zu sehen (Vgl. Abbildung 32). Nach dem zwanzigsten Durchgang waren zunehmend Oberflächenschäden mit Kratzern bis zu 300µm zu erkennen. (Vgl. Abbildung 34) Nach dem letzten Sterilisationsgang wies die gesamte Oberfläche der Instrumentenspitze Verkratzungen auf (Vgl. Abbildung 36).

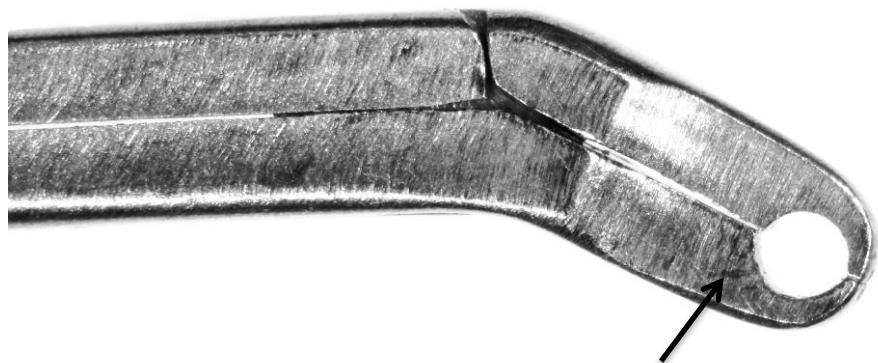
Eine Besonderheit weist aufgrund der zwischen den Griffen liegenden Feder das Instrument MC025H auf. Im fabrikneuen Zustand wies das Instrument keine Beschädigungen an der Oberfläche auf und die Instrumentenspitze war unverbogen. Die Kanten des Instruments wiesen geringen metallischen Abrieb auf. Die Feder war unverbogen und zeichnete sich durch gleichmäßige Windungen aus. Nach dem 30sten Zyklus konnten am Instrument ca. zehn Kratzer zwischen 100-150µm Länge an den Seitenflächen der Instrumentenspitze festgestellt werden. Die Feder war zwischen der zweiten und dritten Windung verbogen.

Abbildung 44: Instrument MC025H bei 10-facher Vergrößerung nach dem 30. Aufbereitungszyklus (Datum: 14.03.2014): Auf der Instrumentenoberfläche sind deutliche Kratzer zu sehen

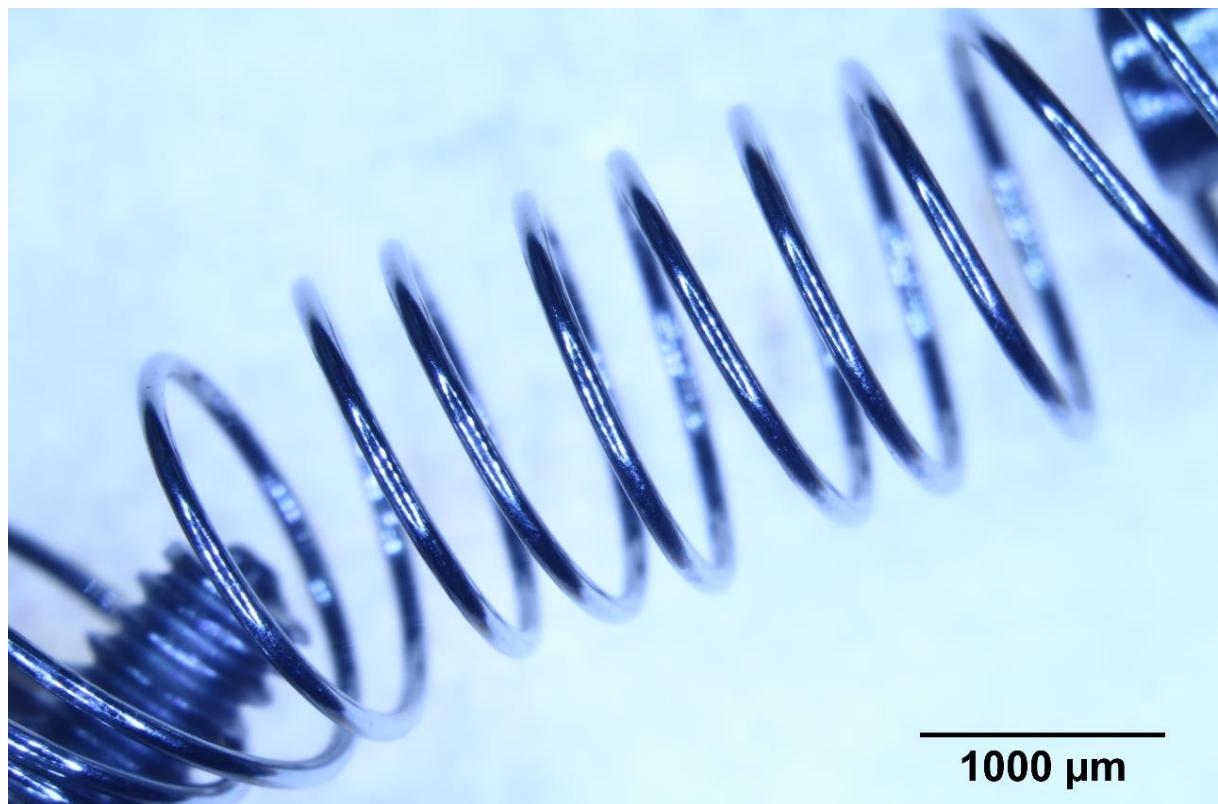
Abbildung 45: Instrument MC025H nach dem 30sten Durchgang (Datum: 14.03.2014) bei 20-facher Vergrößerung mit Verbiegung zwischen der zweiten und dritten Windung der Feder
